| AKCE: I/20, OK GLOBUS – CHOTÍKOV | | | DATUM | 03/2018 |
| OBSAH: TECHNICKÁ ZPRÁVA | | | ČÍSLO PŘÍLOHY | PARÉ ČÍSLO |

TECHNICKÁ ZPRÁVA

SO 101 – SILNICE I/20

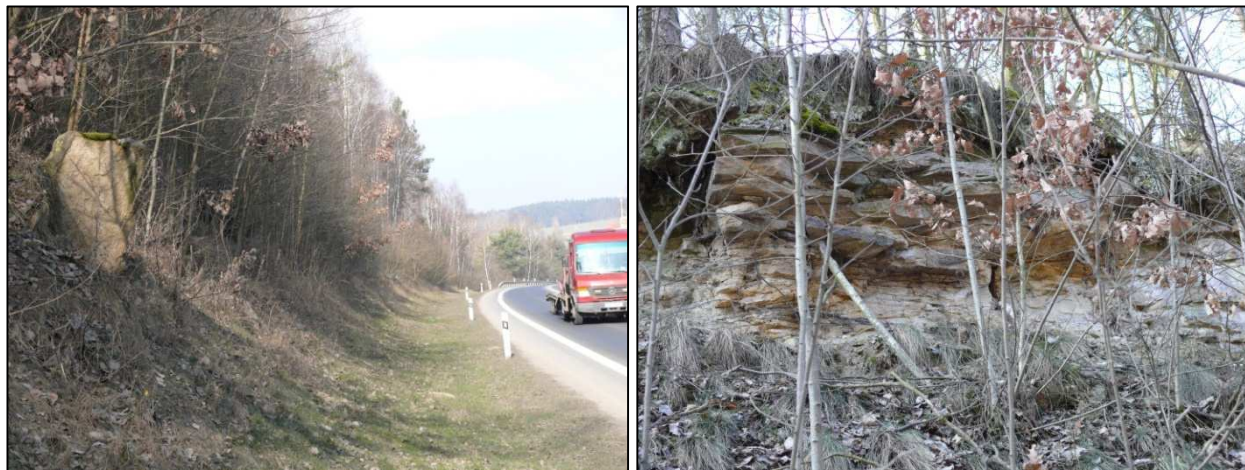
V km 1,400 – 1,570 se nachází skalní zářez, kde na povrch zářezového svahu vystupují skalní útvary, které jsou navětralé a některé z nich jsou uvolněné. To může být s ohledem na bezpečnost silničního provozu na silnici I/20 problém. Uvolněné kameny z prostoru nebezpečné krajnice a příkopu budou odstraněny. Je požadována vizuální prohlídka za účasti stavebníka, kde bude určen rozsah sanace skalního zářezu. Pro potřeby soupisu prací je uvažováno odstranění skalních útvarů v objemu 4 m^3 a oklepání uvolněných částí navětralého skalního zářezu v ploše cca 200 m^2 .

Obr. 1 a 2 – Skalní útvar určený k odstranění a zvětralá stěna skalního zářezu
