Aktualizace studie obnovy Stromovky - kompoziční celky Park u Výstaviště a severní svahy

I. etapa - obnova cest za Šlechtovou restaurací

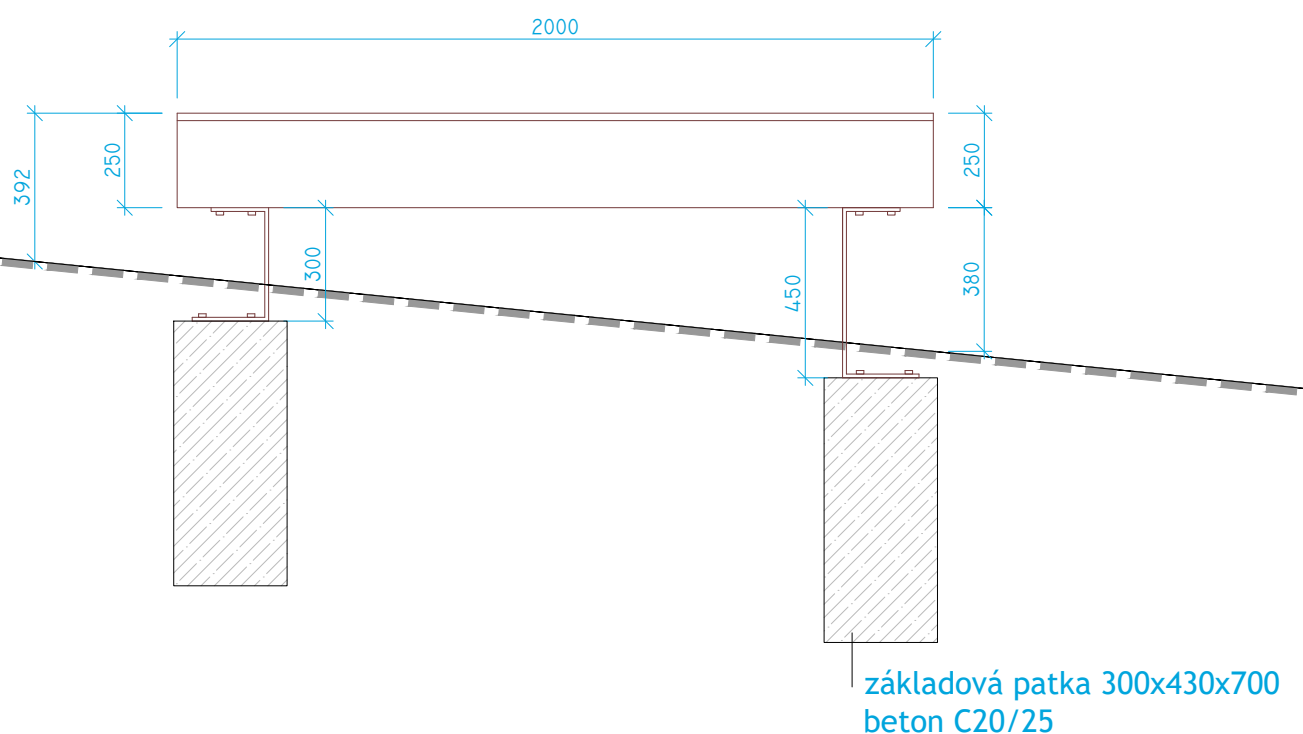
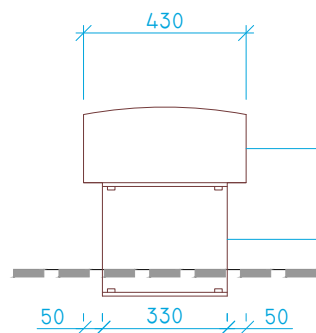
dubový masiv

ocelový plech tl. 10 mm
povrchová úprava stejná
jako u zábradlí,
kotvení pod dlažbu

základová patka 300x430x700
beton C20/25
