Ing.Miroslav Teršl	
investor	KÚ Ústí n.Labem		Červený vrch 261/6	
Místo stavby	Děčín Rozbělesy		Děčín IV	
Název stavby	Dílenská loď DL 2		datum zpracování	11/2019
DEMONTÁŽ DL 2-5.90.1_a NÁDRŽE PITNÉ VODY			formát	A3
Název			měřítko	1:100

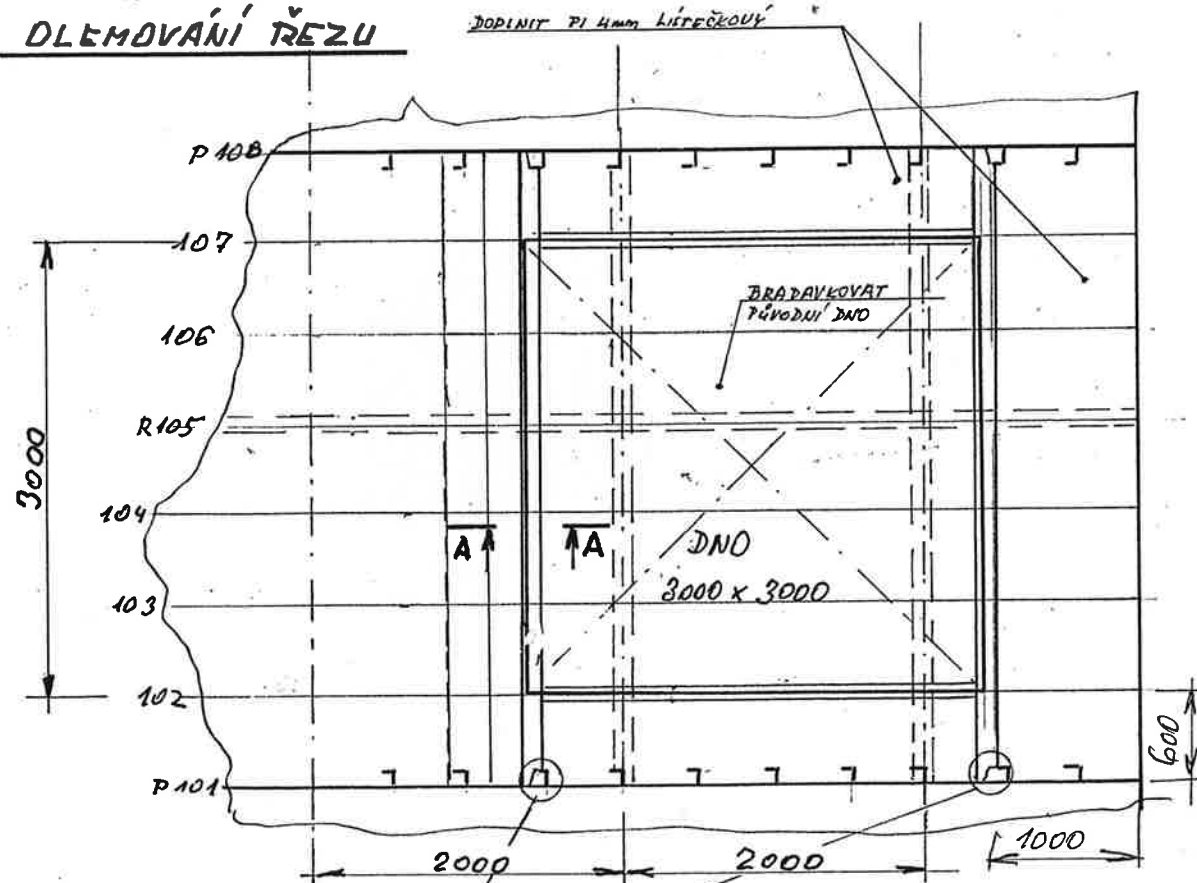
DLEMOVÁNÍ ŘEZU

UKONČIT DLE POLOHY VÝZTUH

PŮVODNÍ STĚNA NÁDRŽE

PLOCHA OCEL 140x8

**NÁDRŽ PO CELÉM OBVODU ODŘÍZNUTA 550 mm POD PALUBOU a
OLEMOVÁNA PLOCHÁČEM 140 X 8 mm PO CELÉM OBVODU**

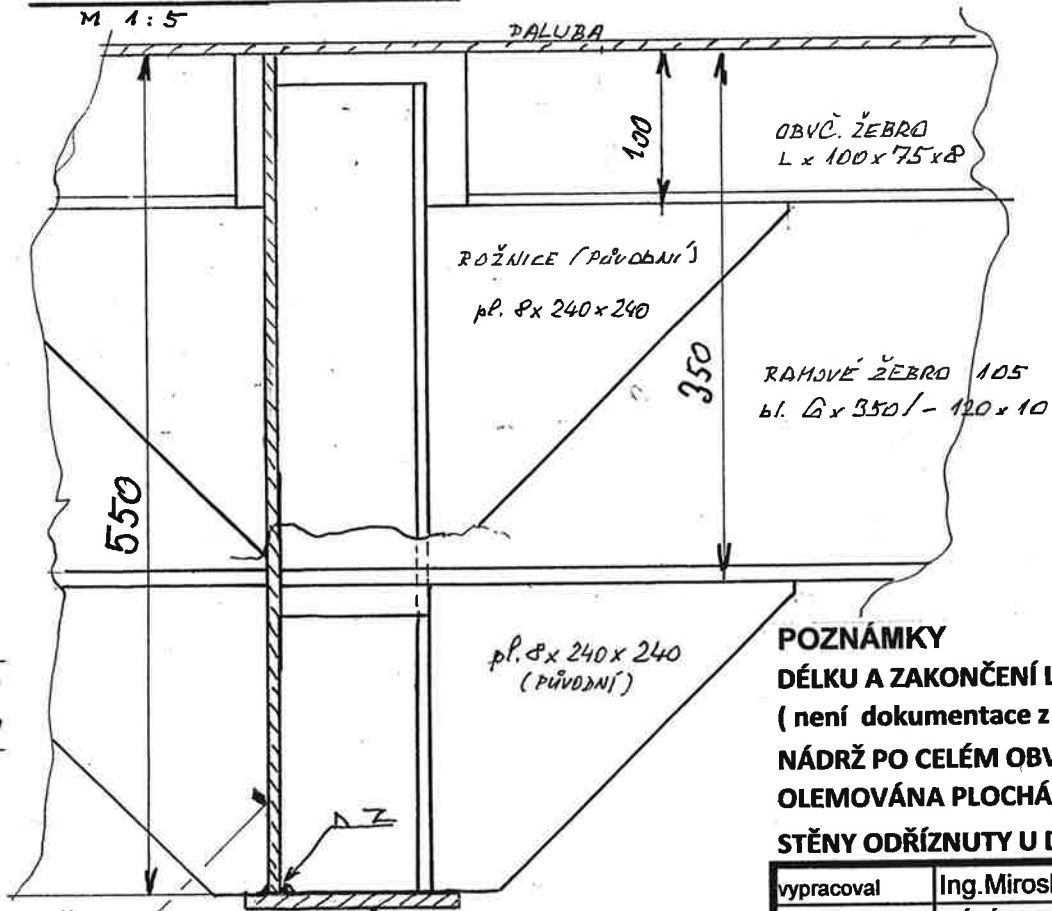
DETAIL A (ŘEZ A-A)

M 1:5

DÉLKU A ZAKONČENÍ LEMOVACÍHO PLOCHÁČE, ZMĚŘIT DLE SKUTEČNOSTI
(není dokumentace z níž je možno určit návaznost plocháče a žebra)

STĚNY ODRÍZNUTY U DNA NÁDRŽE A ZAČISTĚNY (dno tvoří lem stojin žeber)
