vypracoval	Ing. Miroslav Terší	Ing. Miroslav Terší
investor	KÚ Ústí n. Labem	Červený vrch 261/6
Místo stavby	Děčín Rozbělesy	Děčín IV
Název stavby	Dílenská loď DL 2	datum zpracování 11/2019
Název	DL 2-5.20.1a	formát A3 P
	DRENÁŽOVÁNÍ PLAVIDLA	měřítko 1:100

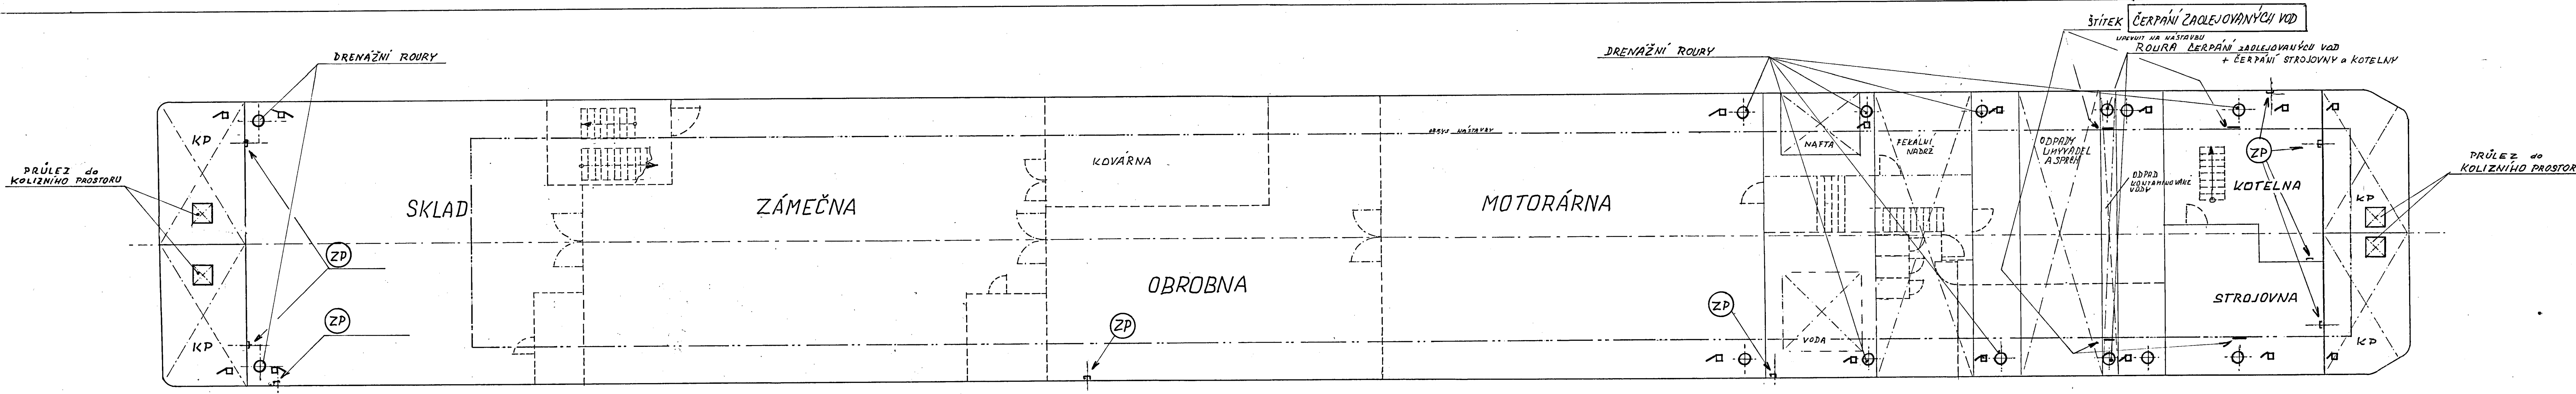
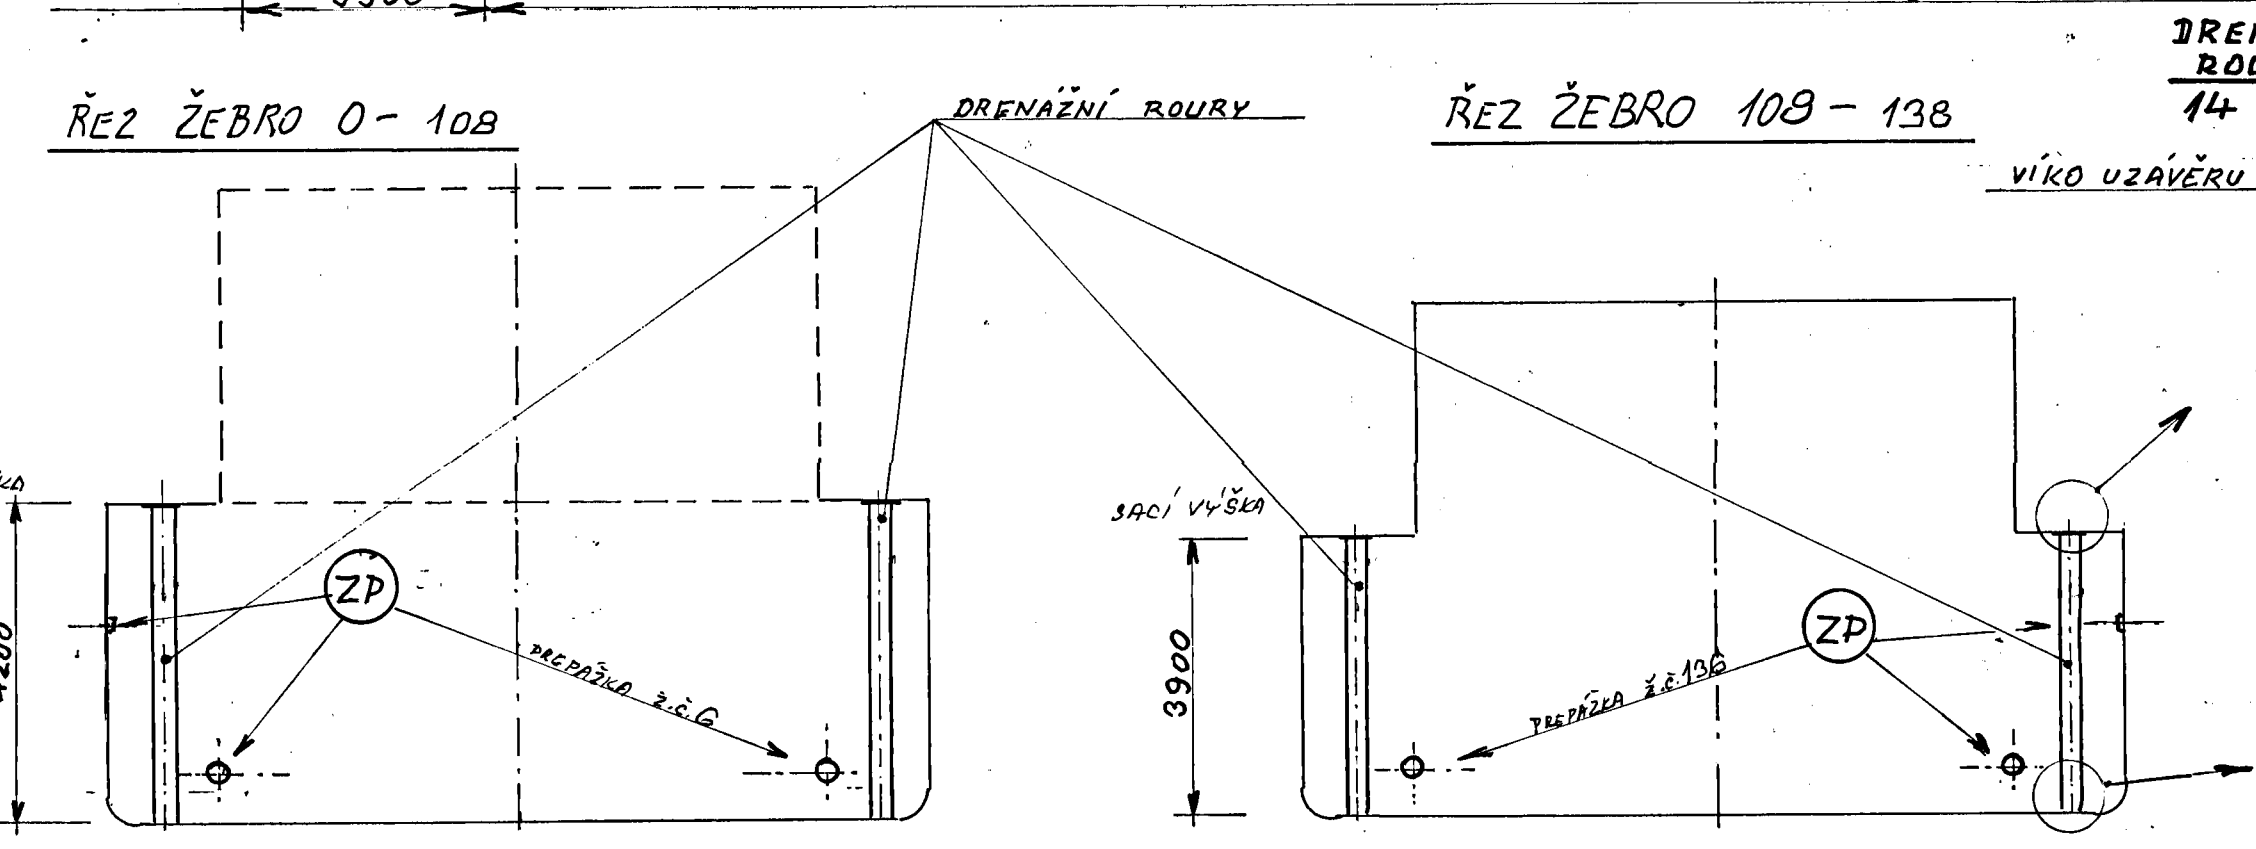
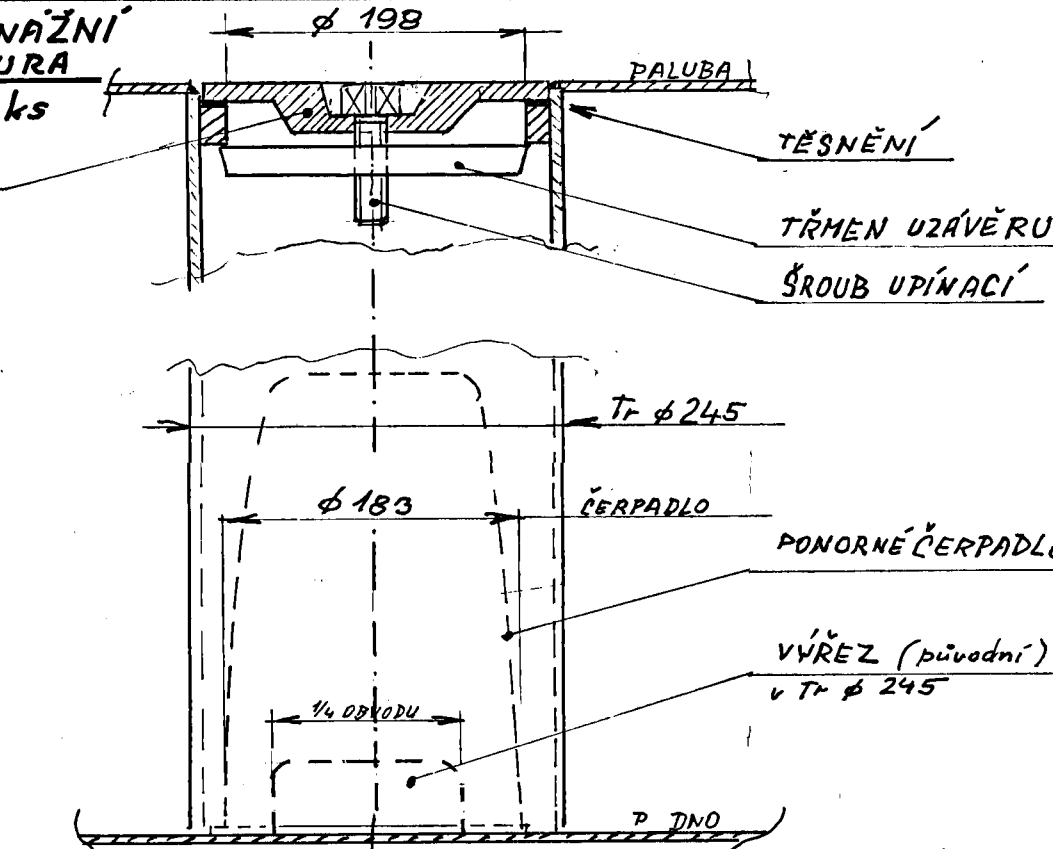
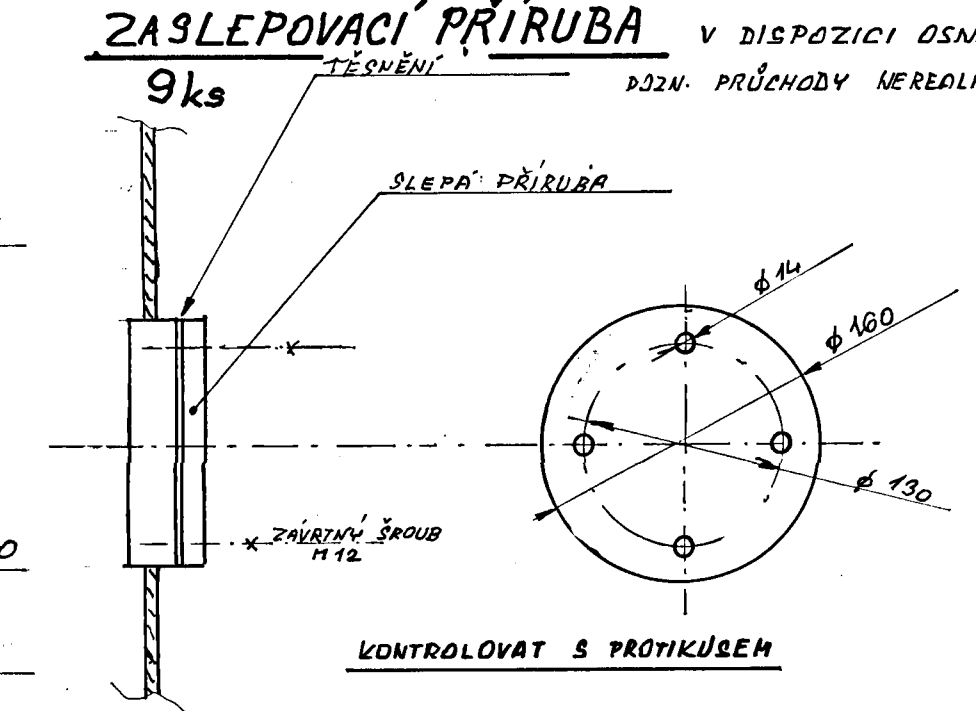
☐ SIGNALIZACE VODY V NÁDNI

OBNOVA PŮVODNÍ DRENÁŽE  
DRENÁŽOVÁNÍ JE ZAJIŠTĚNO PŘENOSNÝMI PONORNÝMI ČERPADLY (2 kusy)  
ČERPADLO VEDA 08-230 v VÝKON 18 m<sup>3</sup>/hod PŘI h=4 m  
ČERPÁNÍ SE PROVÁDÍ - BUĎ PŘÍMO Z NÁDNI, NEBO DRENAŽNÍMI ROURAMI  
ČERPÁNÍ KOLIZNÍCH PROSTORŮ SE PROVÁDÍ PRŮLEZY  
DRENAŽNÍ ROURY SLOUŽÍ SOUČASNĚ JAKO KONTROLNÍ  
KOLIZÍ PROSTORY SE KONTROLUJÍ VÍČKY V PALUBĚ  
ROZPRACOVANÁ DRENÁŽ Z POSLEDNÍ REKONSTRUKCE BUDE ZRUŠENA  
OTVORY V OBŠÍVCE A ŽEBRECH 6 a 136 BUDOU ZASLEPENY PŘÍRUBAMI (8 KS)
