CYKLOTRASA ODRA - NISA

Hlavní inženýr projektu: Ing. Petr KOBZA Podpis: <i>koba</i>	Akce: Cyklotrasa Odra Nisa, úsek Chotyně - Bílý Kostel nad Nisou lokalita Chotyně "U Hrabarů"	
Vypracoval: dle příloh Podpis:	E - Dokladová část	Souprava:
Stupeň: PDPS		
Datum: 10/2019	Inženýrskogeologický průzkum	Č.přílohy: E.3
Formát: -		
Měřítko: -

A. ZPRÁVA

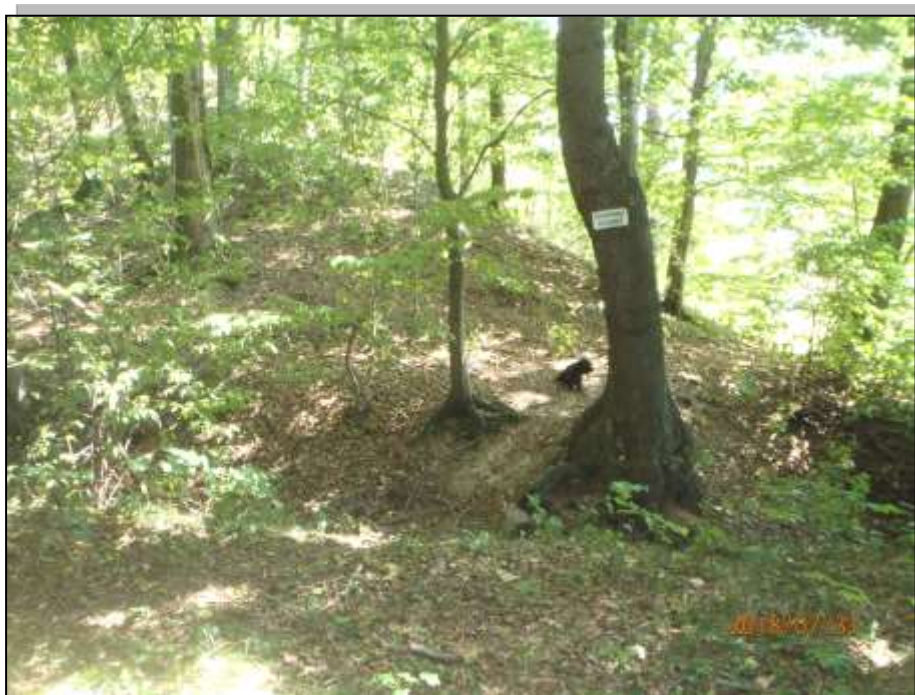
FOTO 1 - Pohled na zájmové území od SZ (Žabka, červenec 2018)

Území je zalesněné (foto 1), morfologicky výrazně členité, postižené antropogenní činností. V jeho nejvyšší části je obnažen masivní hnědý a zelenohnědý jemnozrnný granodiorit s rezavými povlaky puklin, zapadající do svahu, tj. k SV, pod úhlem 70 až 80 °. Granodiorit má velmi vysokou pevnost, místy je na povrchu rozpukavý, úlomkovitě rozpadavý.
