Most 35-016..2

Most přes ulici U Letky, Liberec

BĚŽNÁ PROHLÍDKA

Objekt: Most ev.č. 35-016..2 (Most přes ulici U Letky, Liberec)

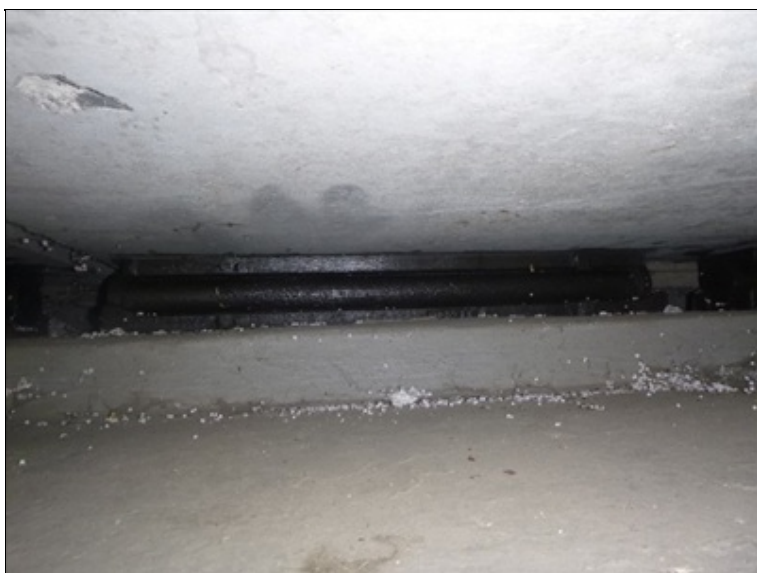
Pohled na ložiska na opěře O4

| [2.2] | 2.2 | Ložiska, klouby / Obecně | Ložiska na opěrách lokálně korodují. |

2.2 Ložiska, klouby

Ložiska na opěrách lokálně korodují.

| [3] | 2.2 | Ložiska, klouby / Obecně | Ošetřit ložiska vhodnou provozní směsí. |

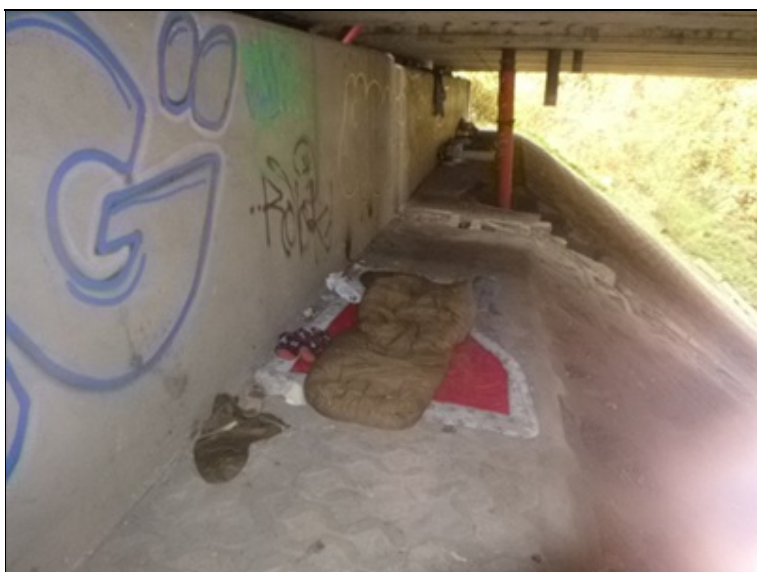
Opěra O4

| [4.2] | 4.6 | Území pod mostem a přístupové cesty / Obecně | Pod konstrukcí u opěry O4 a pod prvním polem mostu jsou lůžkoviny a věci lidí bez domova. |

4.6 Území pod mostem a přístupové cesty

Pod konstrukcí u opěry O4 a pod prvním polem mostu jsou lůžkoviny a věci lidí bez domova.

| [5] | 4.6 | Území pod mostem a přístupové cesty / Obecně | Odstranit lůžkoviny, odpady a oblečení lidí pod mostem. |

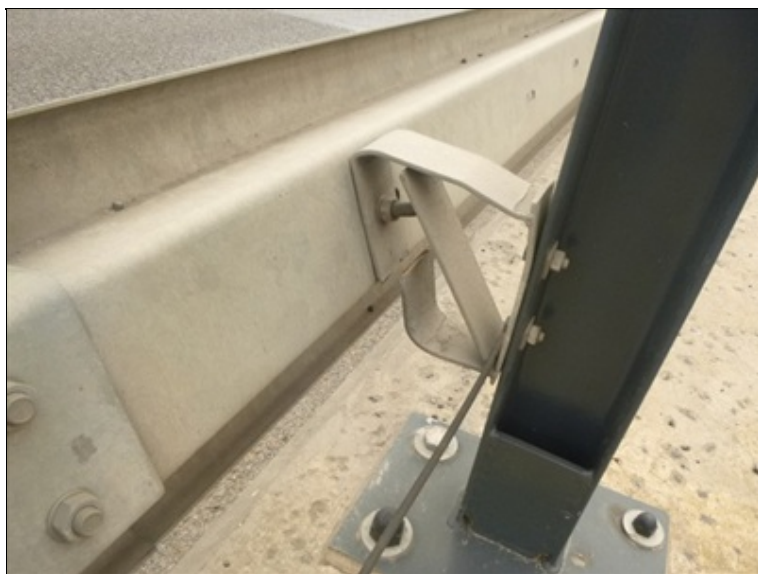
Svodidlové zábradlí vpravo před opěrou O4

| [4.1] | 4.1 | Svodidla/zábradelní svodidla / Obecně | Vpravo nad opěrou O4 je svodidlová pásnice posunutá a deformační krabice jsou poškozené po nárazu vozidla. |

4.1 Svodidla/zábradelní svodidla

Vpravo nad opěrou O4 je svodidlová pásnice posunutá a deformační krabice jsou poškozené po nárazu vozidla.

| [1] | 4.1 | Svodidla/zábradelní svodidla / Obecně | Oprava ocelové svodnice, výměna deformačních prvků. |

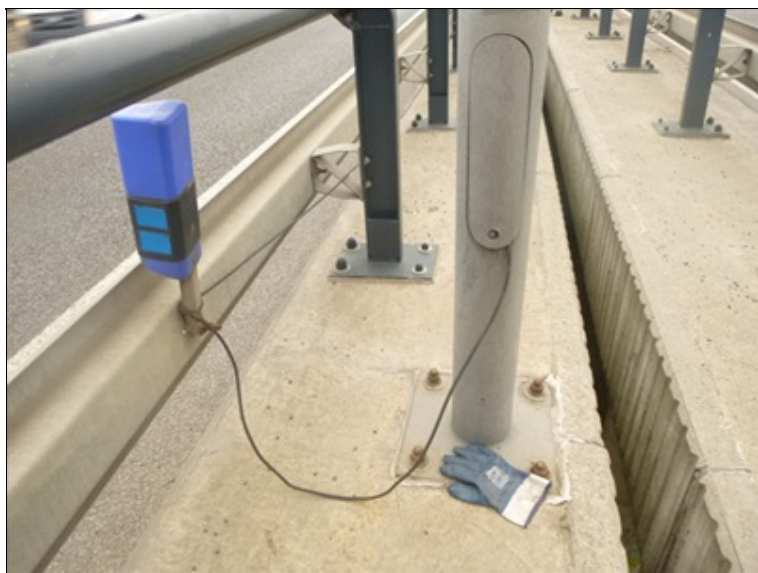
Vedení VO na pravé římse

| [4.3] | 4.7 | Cizí zařízení na mostě / Obecně | Na římse vpravo vedení kabelu VO bez chráničky. |

4.7 Cizí zařízení na mostě

Na římse vpravo vedení kabelu VO bez chráničky.

| [2] | 4.7 | Cizí zařízení na mostě / Obecně | Upozornit správce vedení na stav kabelu VO. |

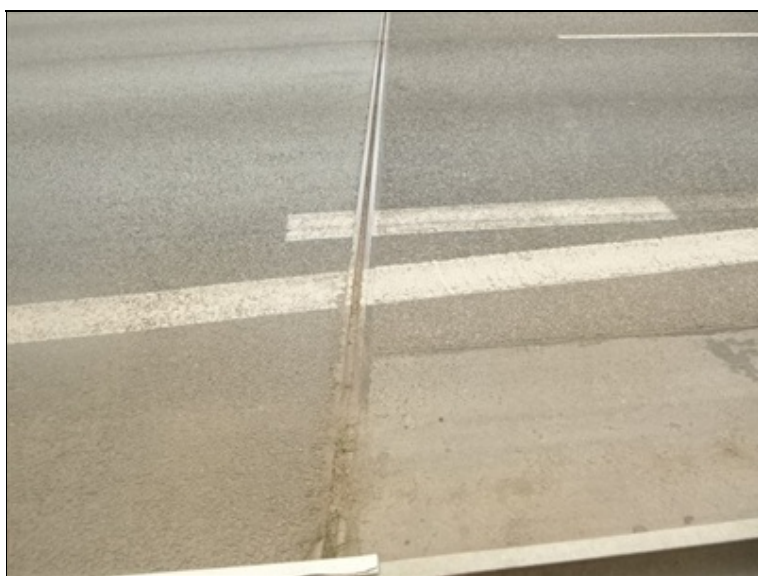
Mostní závěr

| [2.3] | 2.3 | Mostní závěry / Obecně | Oba mostní závěry zaplněny nečistotami. |

2.3 Mostní závěry

Oba mostní závěry zaplněny nečistotami.

| [4] | 2.3 | Mostní závěry / Obecně | Pročistit oba mostní závěry jak v komunikaci, tak v římsách. |
