Jilemnice

**Opěrná zeď u okružní křižovatky
ulic Žižkova a K Břízkám**

❧ Inženýrskogeologický průzkum ❧

květen 2017

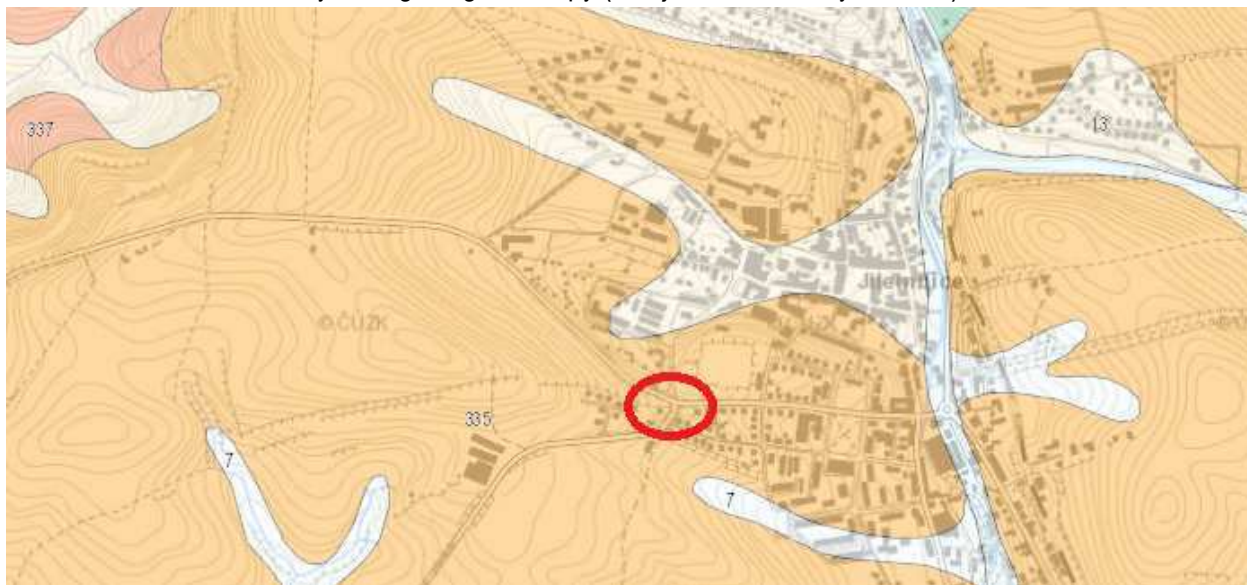
Výsek z geologické mapy (zdroj ČGS včetně vysvětlivek)

červenohnedé aleuropelity, polohy pískovců, arkózy, tufy, tufity [ID: 335]

aleuropelity a pískovce [ID: 337]

Lokalita se nachází v oblasti podkrkonošského permokarbonu, kde skalní podloží tvoří rudohnědé prachovce, pískovce. Jsou rozpukané, deskovitě až lavicovitě odlučné, se střední až vysokou pevností. S ohledem na předchozí úpravy terénu při budování současné křižovatky tvoří pokryvné útvary pouze cca 0,4 m mocné hlinito-písčité svahoviny a zvětraliny permských hornin.

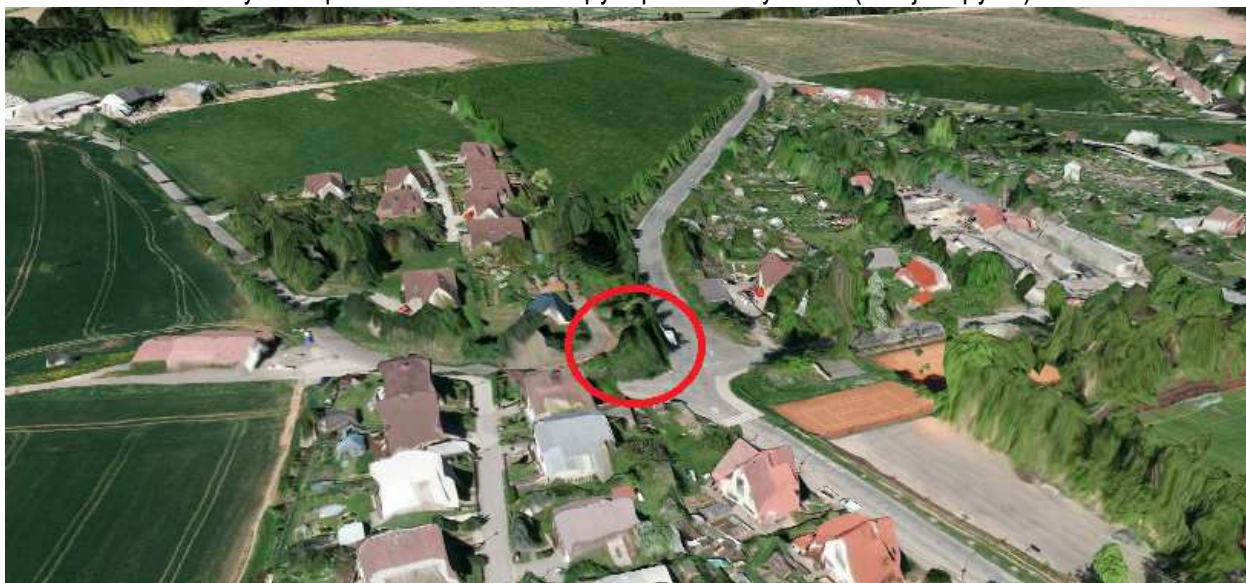
Pro ověření geologického profilu byla zvolena sondáž s pomocí traktorového bagru. Jak jsem již výše naznačil – i z morfologie terénu bylo zřejmé, že při zemních pracích, které zde proběhly v minulosti v rámci výstavby křižovatky, byl terén upraven, resp. původní mírný sklon svahu byl změněn odřezem na strmější, aniž by bylo nutné pomoci si jakýmkoli opěrným prvkem, což umožnil zdejší geologický profil.

Výsek z panoramatické fotomapy – pohled z východu (zdroj mapy.cz)

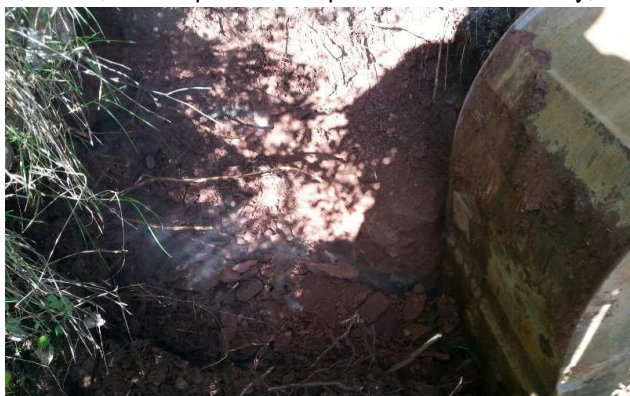
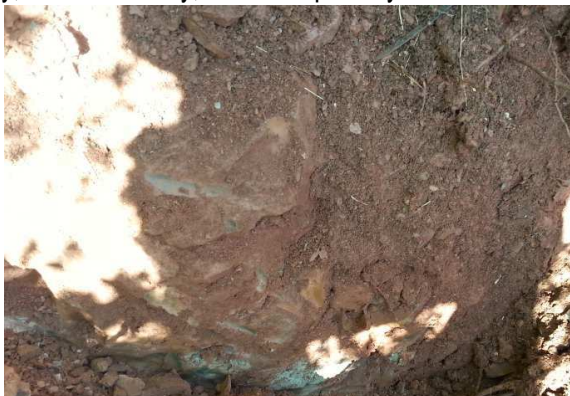
sonda KS1

Zdejší geologický profil je v místě budoucí opěrné zdi dle provedené sondáže následující:

| 0,00 – 0,40 m | drn + hlína rudohnědá, písčito-prachovitá s kameny pískovce a prachovce – F3 |
| 0,40 – 0,90 m | pískovec a prachovec rudohnědý i světlešedý, svrchu zcela až silně zvětralý, k bázi méně rozpukaný – R5-R4 |
| 0,90 – 1,00 m | pískovec a prachovec, rudohnědý, šedý, mírně zvětralý, slabě rozpukaný – R4-R3 |

Podzemní voda nebyla zastižena.

Sonda byla provedena ve spodní partii původního odřezu. Z geologického profilu je zřejmé, že směrem do hloubky a do stěny odřezu bude odolnost skalní horniny růst. Zároveň bude klesat stupeň rozpukání.

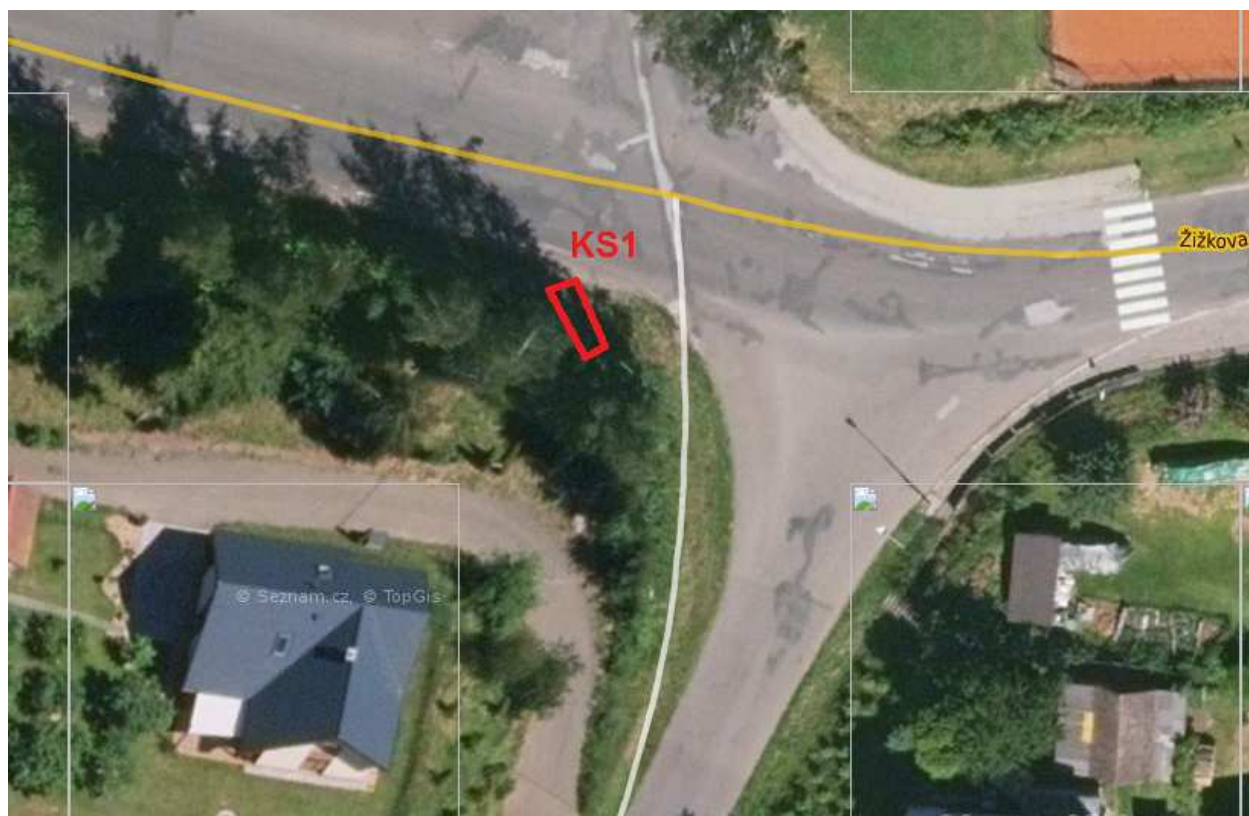
příloha č. 1

Situace sondy KS 1
