| AKCE : | DOKUMENTACE PRO STAVEBNÍ ŘÍZENÍ | | |
| Zámek Nový Hrad Jimlín – restaurování a oprava ostění dveří a finální úpravy omítek V a J křídla, výměna oken v arkádové chodbě | | | |
| OBSAH : | 3.NP – STÁVAJÍCÍ STAV část: HLAVNÍ SÁL | | |

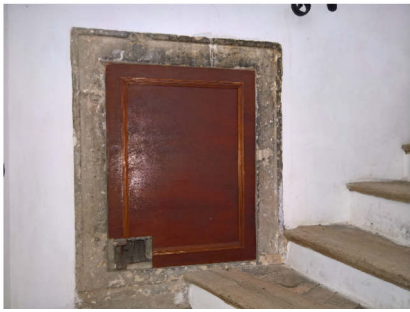
FOTO - KAMENNÉ OSTĚNÍ DVÍŘEK VSTUPU DO KROVU NAD SCHODIŠTĚ

KAMENNÉ OSTĚNÍ DVÍŘEK VSTUPU DO KROVU NAD SCHODIŠTĚ - ČÁSTEČNĚ POŠKOZENÍ, DRUHOTNĚ ZAZDĚNÍ OCELOVÝCH VÁLCOVANÝCH "I" PROFILŮ V SOULČASNOSTI UZAVŘENÍ OTVORU PROVIZORNÍ VÝPLNÍ Z PŘEKLIŽKY
NUTNĚ RESTAUROVÁNÍ KAMENNÉHO OSTĚNÍ, VÝROBA A OSAZENÍ DVÍŘEK VČETNĚ KOVÁNÍ

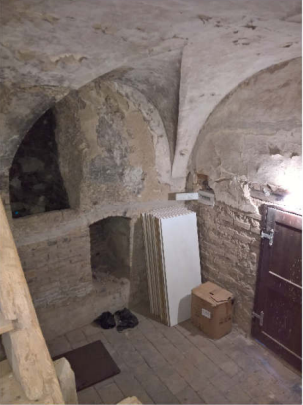
FOTO - PŘEDSÍŇ VSTUPU DO PŮDŇNÍHO PROSTORU

PŘEDSÍŇ VSTUPU DO PŮDŇNÍHO PROSTORU, DŘEVĚNÉ SCHODNICOVÉ SCHODIŠTĚ PROCHÁZEJÍCÍ KLENBOU
PODLAHA Z CIHELNÝCH ČTVERCOVÝCH TOPINEK - 220x220mm, V ČÁSTI PODLAHY PŘED VSTUPNÍMI DVEŘMI SILNĚ POPRASKANÉ DLAŽDICE CCA 12-15KS
OMÍTKY STĚN VE SPODNÍ ČÁSTI CCA 1m - 2m OPADANÉ NEBO OKLEPANÉ V ČÁSTI PROTI VSTUPU STOPY PO ZATEČENÍ CEMENTOVÉHO MLÉKA NA POVRCHU PŘI INJEKTÁŽI ZDIVA
NA KOMÍNOVÉM ZDIVU JE ZAZDĚNÝ OTVOR NOVÝMI CIHLAMI, DVA OTVORY OTEVŘENÉ DO SOPOUCHU
OKENNÍ OTVOR NA STŘECHU JE OSAZEN ŽALUZIOVÝM OKNEM VYŽADUJÍCÍM POVRCHOVOU ÚPRAVU
