Investor:	Liberecký kraj U Jezu 642/2a 460 01 Liberec

Název dokumentu :	Výpis dveřních výplní	D.1.1- 14	1:50

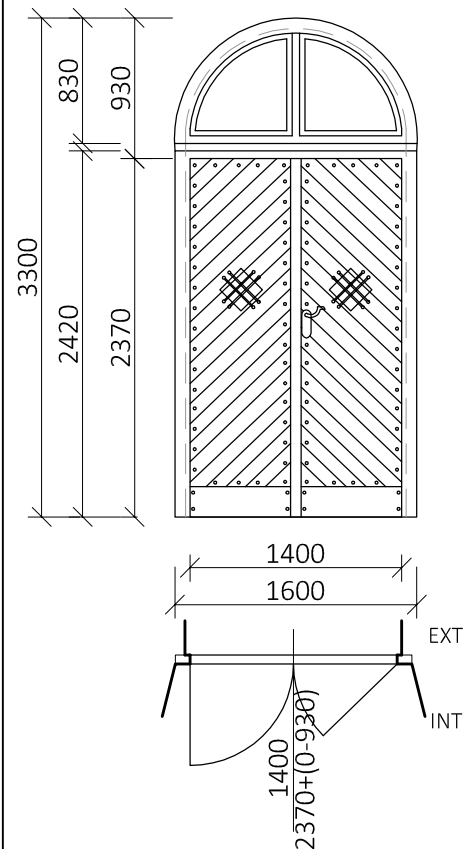
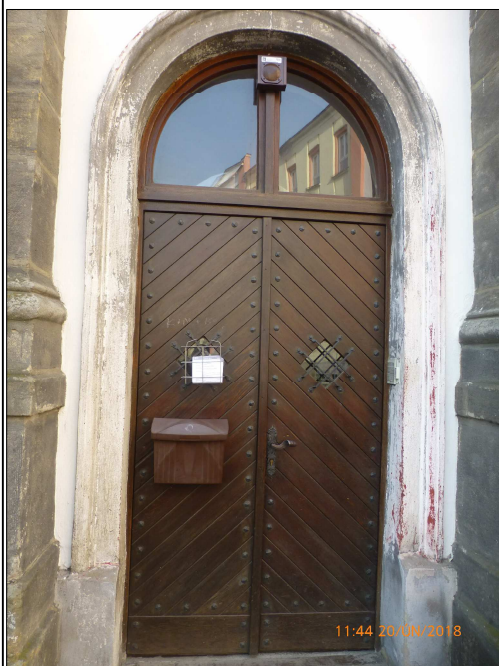
Č.V.	ROZMĚR STAVEBNÍHO OTVORU / SCHEMA	POPIS	POČET KS	UMÍSTĚNÍ
D01	1400/3300 mm STÁVAJÍCÍ STAV	<p>STÁVAJÍCÍ STAV:</p> <ul style="list-style-type: none"> - VSTUPNÍ DŘEVĚNÉ DVEŘE DVOUKŘÍDLÉ - S OBLOUKOVÝM PEVNÝM NADSVĚTLÍKEM - DVĚ PROSKLENÁ OKÝNKA OPATŘENÁ KOVANÝMI MŘÍŽEMI - PO OBVODU DVEŘÍ KOVANÉ ZDOBNÉ HŘEBY - Z EXTERIÉRU POBYTÁ PRKNY SLOŽENÝMI DO LOMENICE - BARVA HNĚDÁ, OPATŘENO LAKEM - POUTEC I KLAČKA BEZ PROFILACE - KLIKA ŽELEZNÁ ZDOBNÉHO BAROKNÍHO CHARAKTERU - ZÁMEK FAB - DVEŘE OPATŘENY PRVKY ZABEZPEČOVACÍHO SYSTÉMU <p>NOVÝ STAV:</p> <ul style="list-style-type: none"> - DVEŘE BUDOU REPASOVÁNY - BUDOU ODSTRANĚNY VRSTVY STARÝCH NÁTĚRŮ A PŘÍPADNĚ POŠKOZENÉ DŘEVĚNÉ ČÁSTI - DROBNÁ POŠKOZENÍ BUDOU OPRÁVENA KLÍŽENÍM A TMELENÍM, PŘÍPADNĚ VYSAZENÍM NOVÝM DŘEVEM(DRUHOVĚ DLE STÁVAJÍCÍHO) - PO OPRAVĚ A BROUŠENÍ SE PROVEDE IMPREGNACE - DÁLE BUDE APLIKOVÁN ZÁKLADNÍ LAZUROVACÍ LAK A FINÁLNÍ NÁTĚR - KOVOVÉ ČÁSTI BUDOU CHEMICKY OČIŠTĚNY A VYLEŠTĚNY - POHYBLIVÉ ČÁSTI BUDOU NAMAZÁNY SILIKONOVÝM OLEJEM - DO ZÁVĚSŮ BUDE VTLAČENA VAZELÍNA, PRO ZAJIŠTĚNÍ SNAŽŠÍHO CHODU PANTU - STÁVAJÍCÍ VNITŘNÍ OŠTĚNÍ ZAOMÍTANÉ - OPRAVA POŠKOZENÝCH OMÍTEK, VYMALOVÁNÍ - VENKOVNÍ OŠTĚNÍ KAMENNÉ- OPRAVA POŠKOZENÝCH ČÁSTÍ, NÁTĚR - V ODSSTÍNU ČERVENÉ DLE STÁVAJÍCÍ BAREVNOSTI 	1	1.NP hlavní vstup

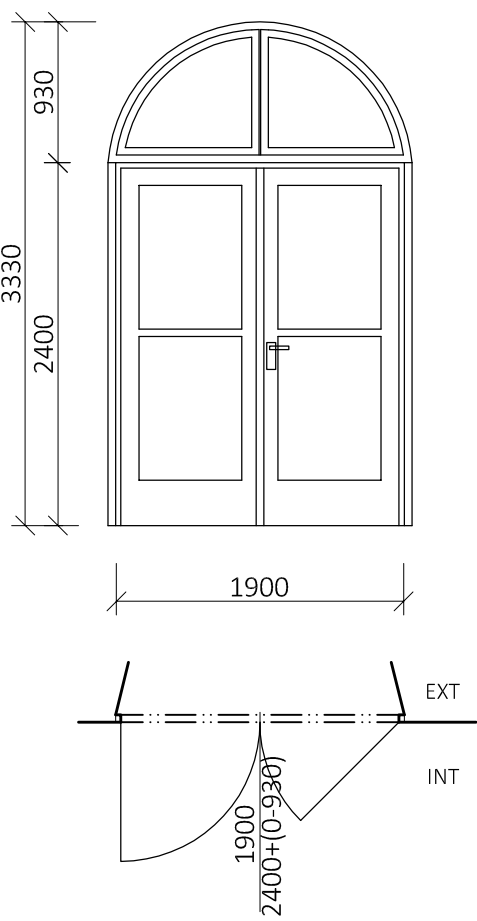
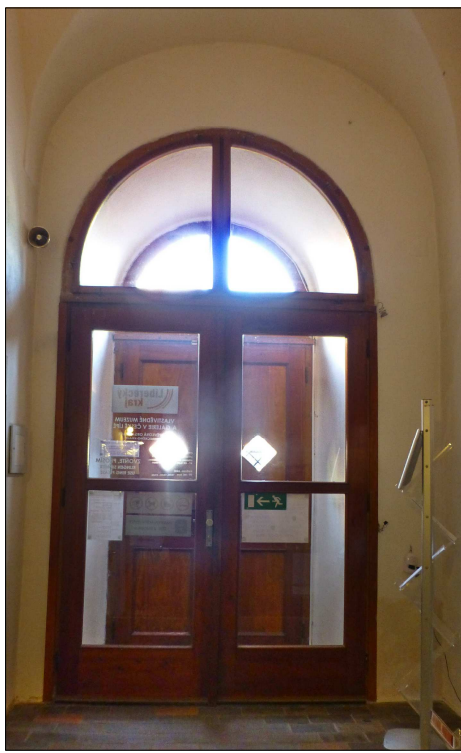
Č.V.	ROZMĚR STAVEBNÍHO OTVORU / SCHEMA	POPIS	POČET KS	UMÍSTĚNÍ
D02	<p>1900/2400+930 mm STÁVAJÍCÍ STAV</p>

<p>STÁVAJÍCÍ STAV:</p> <ul style="list-style-type: none"> - VNITŘNÍ DŘEVĚNÉ DVEŘE DVOUKŘÍDLÉ - S PROSKLENÍM ČIRÝM SKLEM - S OBLOUKOVÝM NADSVĚTLÍKEM - OKNA NADSVĚTLÍKU JSOU VYSAZOVACÍ - BARVA HNĚDÁ, OPATŘENO LAKEM - POUTEC I KLAČKA BEZ PROFILACE - KOVÁNÍ KLIKA - KOULE - ZÁMEK FAB <p>NOVÝ STAV:</p> <ul style="list-style-type: none"> - DVEŘE BUDOU REPASOVÁNY - BUDOU ODSTRANĚNY VRSTVY STARÝCH NÁTĚRŮ A PŘÍPADNĚ POŠKOZENÉ DŘEVĚNÉ ČÁSTI - DROBNÁ POŠKOZENÍ BUDOU OPRÁVENA KLÍŽENÍM A TMELENÍM, PŘÍPADNĚ VYSAZENÍM NOVÝM DŘEVEM(DRUHOVĚ DLE STÁVAJÍCÍHO) - PO OPRAVĚ A BROUŠENÍ SE PROVEDE IMPREGNACE - DÁLE BUDE APLIKOVÁN ZÁKLADNÍ LAZUROVACÍ LAK A FINÁLNÍ NÁTĚR - POHYBLIVÉ ČÁSTI BUDOU NAMAZÁNY SILIKONOVÝM OLEJEM - DO ZÁVĚSŮ BUDE VTLAČENA VAZELÍNA, PRO ZAJIŠTĚNÍ SNAŽŠÍHO CHODU PANTU - KOVÁNÍ KOULE- KLIKA, OSAZENO NOVÉ HISTORIZUJÍCÍHO CHARAKTERU V ODSTÍNECH PŮVODNÍCH ŽELEZNÝCH KLIK 	1	1.NP hlavní vstup -zádveří

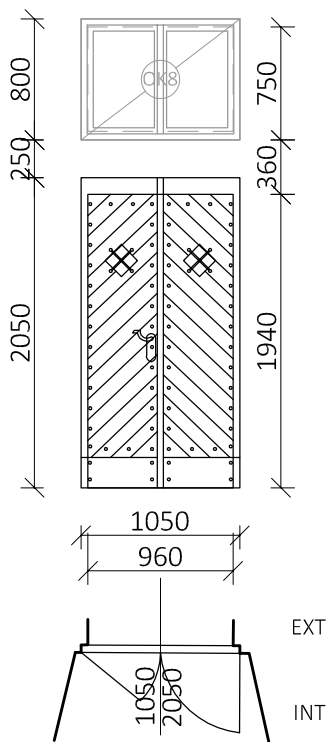
Č.V.	ROZMĚR STAVEBNÍHO OTVORU / SCHEMA	POPIS	POČET KS	UMÍSTĚNÍ
D03	<p>1050/2050 mm STÁVAJÍCÍ STAV</p>

<p>STÁVAJÍCÍ STAV:</p> <ul style="list-style-type: none"> - VSTUPNÍ DŘEVĚNÉ DVEŘE DVOUKŘÍDLÉ - SE SAMOSTATNÝM NADSVĚTLÍKEM OK08 - DVĚ PROSKLENÁ OKÝNKA OPATŘENÁ KOVANÝMI MŘÍŽEMI - PO OBVODU DVEŘÍ KOVANÉ ZDOBNÉ HŘEBY - Z EXTERIÉRU POBYTÁ PRKNY SLOŽENÝMI DO LOMENICE - BARVA HNĚDÁ, OPATŘENO LAKEM - POUTEC I KLAPAČKA BEZ PROFILACE - KLIKA A DVEŘNÍ ZÁVĚSY ŽELEZNÉ ZDOBNÉHO BAROKNÍHO CHARAKTERU - ZÁMEK FAB - DVEŘE OPATŘENY PRVKY ZABEZPEČOVACÍHO SYSTÉMU <p>NOVÝ STAV:</p> <ul style="list-style-type: none"> - DVEŘE BUDOU REPASOVÁNY - BUDOU ODSTRANĚNY VRSTVY STARÝCH NÁTĚRŮ A PŘÍPADNÉ POŠKOZENÉ DŘEVĚNÉ ČÁSTI - DROBNÁ POŠKOZENÍ BUDOU OPRÁVENA KLÍŽENÍM A TMELENÍM, PŘÍPADNĚ VYSAZENÍM NOVÝM DŘEVEM(DRUHOVĚ DLE STÁVAJÍCÍHO) - PO OPRAVĚ A BROUŠENÍ SE PROVEDE IMPREGNACE - DÁLE BUDE APLIKOVÁN ZÁKLADNÍ LAZUROVACÍ LAK A FINÁLNÍ NÁTĚR - KOVOVÉ ČÁSTI BUDOU CHEMICKY OČIŠTĚNY A VYLEŠTĚNY - POHYBLIVÉ ČÁSTI BUDOU NAMAZÁNY SILIKONOVÝM OLEJEM - DO ZÁVĚSŮ BUDE VTLAČENA VAZELÍNA, PRO ZAJIŠTĚNÍ SNAŽŠÍHO <p>- STÁVAJÍCÍ VNITŘNÍ OŠTĚNÍ ZAOMÍTANÉ - OPRAVA POŠKOZENÝCH OMÍTEK, VYMALOVÁNÍ</p> <p>- VENKOVNÍ OŠTĚNÍ KAMENNÉ- OPRAVA POŠKOZENÝCH ČÁSTÍ, NÁTĚR</p> <p>V ODSÍSTNU ČERVENÉ DLE STÁVAJÍCÍ BAREVNOSTI</p>	1	1.NP VSTUP DO DVORA

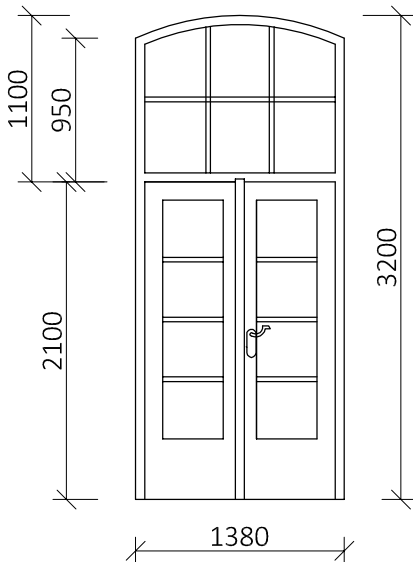
Č.V.	ROZMĚR STAVEBNÍHO OTVORU / SCHEMA	POPIS	POČET KS	UMÍSTĚNÍ
D04	1380/2100+1100 mm NOVÝ STAV

<p>NOVÉ VNITŘNÍ DVEŘE DOPLNĚNÉ- VYTVOŘENÍ ZÁVĚTRÍ</p> <ul style="list-style-type: none"> - DVEŘE DŘEVĚNÉ TRUHLÁŘSKÉ, PROFIL ŠÍŘKY 60 - DVOUKŘÍDLÉ OTVÍRAVÉ - ZASKLENÍ ČIRÝM IZOLAČNÍM DVOJSKLEM - CELOOBVODOVÉ KOVÁNÍ - OSAZENO KOVÁNÍ KLIKA - KLIKA HISTORIZUJÍCÍHO VZHLEDU , VZHLED BUDE ODSOUHLASEN - PRACOVNÍKY NPU A OPP MĚÚ ČL) - ZÁMEK VLOŽKOVÝ (DO SYSTÉMU GENERÁLNÍHO KLÍČE) - SPOJE KŘÍDEL A RÁMŮ BEZ PŘÍZNANÉ SPÁRY - KLAPAČKA A POUTEC SE ZKOSENÝMI HRANAMI - BARVA HNĚDÁ (ČTYŘVRSTVÝ SYSTÉM LAZURY A KRYCÍCH LAKŮ), BARVA BUDE VZORKOVÁNA, ODSOUHLASENA VE SPOLUPRÁCI S NPÚ, A OPP MĚÚ ČL - MEZISKELNÍ RÁMEČEK V BARVĚ RÁMU - SILIKONOVÉ TĚSNĚNÍ V BARVĚ DVEŘÍ - $U_d = \max 1,2W/m^2K$ - CELÝCH DVEŘÍ - KOTVENÍ DVEŘÍ OCELOVÝMI PŘÍPONKAMI DO OSTĚNÍ - OPRAVA POŠKOZENÝCH OMÍTEK OSTĚNÍ, VYMALOVÁNÍ <p>DALŠÍ PARAMETRY A SPECIFIKACE VIZ TECHNICKÁ ZPRÁVA ROZMĚRY JSOU ORIENTAČNÍ- PŘED VÝROBOU NUTNO PROVÉST ZAMĚŘENÍ</p>	1	1.NP VSTUP DO DVORA

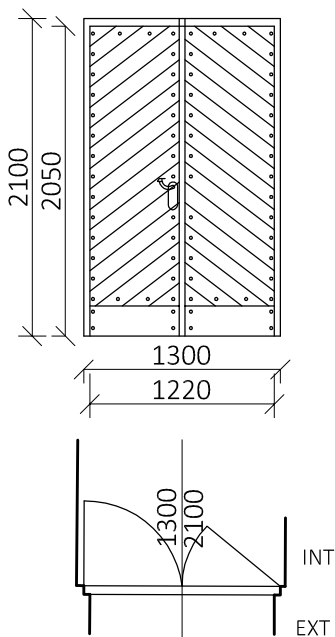
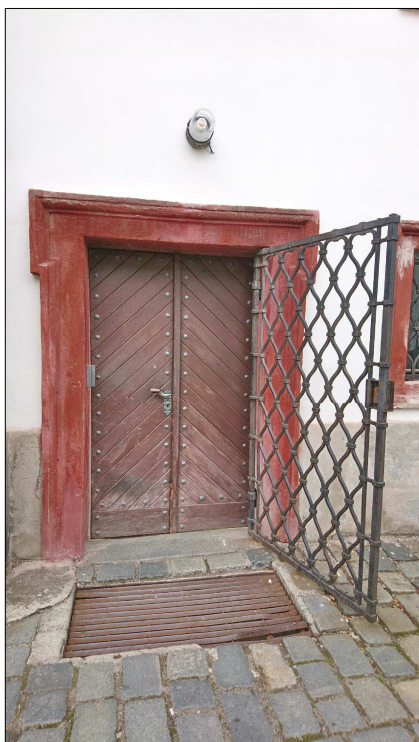
Č.V.	ROZMĚR STAVEBNÍHO OTVORU / SCHEMA	POPIS	POČET KS	UMÍSTĚNÍ
D05	1300/2100 mm STÁVAJÍCÍ STAV	<p>STÁVAJÍCÍ STAV:</p> <ul style="list-style-type: none"> - VSTUPNÍ DŘEVĚNÉ DVEŘE DVOUKŘÍDLÉ - PO OBVODU DVEŘÍ KOVANÉ ZDOBNÉ HŘEBY - Z EXTERIÉRU POBYTÁ PRKNY SLOŽENÝMI DO LOMENICE - BARVA HNĚDÁ, OPATŘENO LAKEM - POUTEC I KLAPAČKA BEZ PROFILACE - KLIKA A DVEŘNÍ ZÁVĚSY ŽELEZNÉ ZDOBNÉHO BAROKNÍHO CHARAKTERU - ZÁMEK FAB - DVEŘE OPATŘENY PRVKY ZABEZPEČOVACÍHO SYSTÉMU <p>NOVÝ STAV:</p> <ul style="list-style-type: none"> - DVEŘE BUDOU REPASOVÁNY - BUDOU ODSTRANĚNY VRSTVY STARÝCH NÁTĚRŮ A PŘÍPADNĚ POŠKOZENÉ DŘEVĚNÉ ČÁSTI - DROBNÁ POŠKOZENÍ BUDOU OPRÁVENA KLÍŽENÍM A TMELENÍM, PŘÍPADNĚ VYSAZENÍM NOVÝM DŘEVEM(DRUHOVĚ DLE STÁVAJÍCÍHO) - PO OPRAVĚ A BROUŠENÍ SE PROVEDE IMPREGNACE - DÁLE BUDE APLIKOVÁN ZÁKLADNÍ LAZUROVACÍ LAK A FINÁLNÍ NÁTĚR - KOVOVÉ ČÁSTI BUDOU CHEMICKY OČIŠTĚNY A VYLEŠTĚNY - POHYBLIVÉ ČÁSTI BUDOU NAMAZÁNY SILIKONOVÝM OLEJEM - DO ZÁVĚSŮ BUDE VTlačENA VAZELÍNA, PRO ZAJIŠTĚNÍ SNAŽŠÍHO CHODU PANTU - STÁVAJÍCÍ VNITŘNÍ OSTĚNÍ ZAOMÍTANÉ - OPRAVA POŠKOZENÝCH OMÍTEK, VYMALOVÁNÍ - VENKOVNÍ OSTĚNÍ KAMENNÉ - OPRAVA POŠKOZENÝCH ČÁSTÍ, NÁTĚR V ODSTÍNU ČERVENÉ DLE STÁVAJÍCÍ BAREVNOSTI - STÁVAJÍCÍ OCELOVÁ MŘÍŽ JE KOTVENÁ DO VNĚJŠÍHO OSTĚNÍ - OČIŠTĚNA OD KOROZE, NÁTĚR 	1	1.NP VSTUP DO PRŮJEZDU

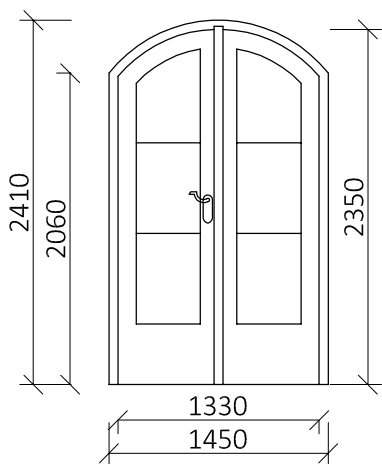
Č.V.	ROZMĚR STAVEBNÍHO OTVORU / SCHEMA	POPIS	POČET KS	UMÍSTĚNÍ
D06	1450/2410 mm NOVÝ STAV	<p>NOVÉ VNITŘNÍ DVEŘE DOPLNĚNÉ- VYTVOŘENÍ ZÁVĚTRÍ</p> <ul style="list-style-type: none"> - DVEŘE DŘEVĚNÉ TRUHLÁŘSKÉ, PROFIL ŠÍŘKY 60 - DVOUKŘÍDLÉ OTVÍRAVÉ - ZASKLENÍ ČIRÝM IZOLAČNÍM DVOJSKLEM - CELOOBVODOVÉ KOVÁNÍ - OSAZENO KOVÁNÍ KLIKA KLIKA -HISTORIZUJÍCÍHO VZHLEDU VZHED - BUDE ODSOUHLASEN PRACOVNÍKY NPU A OPP MĚÚ ČL) - ZÁMEK VLOŽKOVÝ (DO SYSTÉM GENERÁLNÍHO KLÍČE) - SPOJE KŘÍDEL A RÁMŮ BEZ PŘIZNANÉ SPÁRY - KLAPAČKA A POUTEC SE ZKOSENÝMI HRANAMI - BARVA HNĚDÁ (ČTYŘVRSTVÝ SYSTÉM LAZURY A KRYCÍCH LAKŮ), BARVA BUDE VZORKOVÁNA, ODSOUHLASENA VE SPOLUPRÁCI S NPÚ,A OPP MĚÚ ČL - MEZISKELNÍ RÁMEČEK V BARVĚ RÁMU - SILIKONOVÉ TĚSNĚNÍ V BARVĚ DVEŘÍ - $U_d = \max 1,2W/m^2K$ - CELÝCH DVEŘÍ - KOTVENÍ DVEŘÍ OCELOVÝMI PŘÍPONKAMI DO OSTĚNÍ - OPRAVA POŠKOZENÝCH OMÍTEK OSTĚNÍ, VYMALOVÁNÍ <p>DALŠÍ PARAMETRY A SPECIFIKACE VIZ TECHNICKÁ ZPRÁVA ROZMĚRY JSOU ORIENTAČNÍ- PŘED VÝROBOU NUTNO PROVÉST ZAMĚŘENÍ</p>	1	1.NP CHODBA VSTUP DO PRŮJEZDU

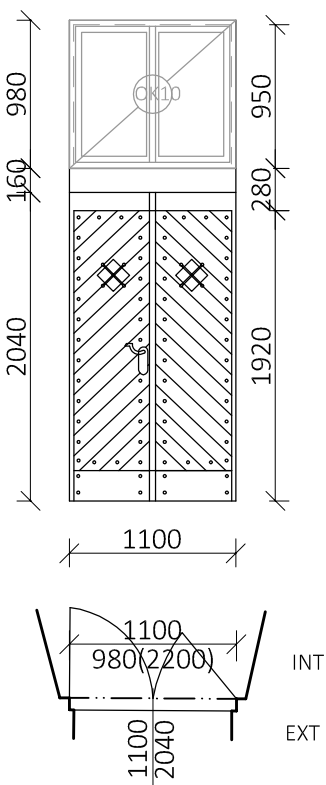
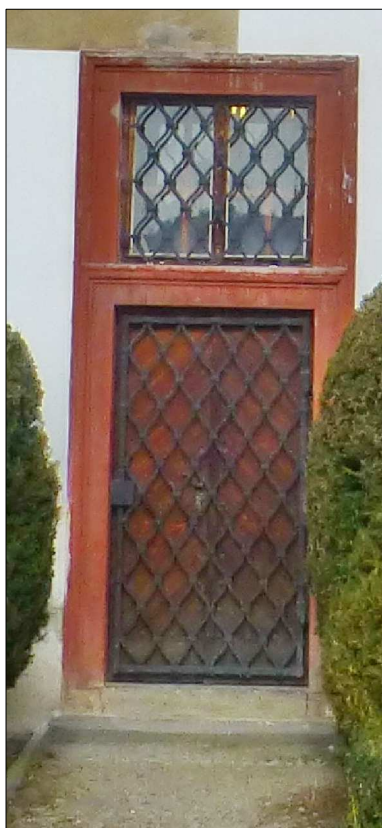
Č.V.	ROZMĚR STAVEBNÍHO OTVORU / SCHEMA	POPIS	POČET KS	UMÍSTĚNÍ
D07	1050/2050 mm STÁVAJÍCÍ STAV	<p>STÁVAJÍCÍ STAV:</p> <ul style="list-style-type: none"> - VSTUPNÍ DŘEVĚNÉ DVEŘE DVOUKŘÍDLÉ - SE SAMOSTATNÝM NADSVĚTLÍKEM OK10 - DVĚ PROSKLENÁ OKÝNKA OPATŘENÁ KOVANÝMI MŘÍŽEMI - PO OBVODU DVEŘÍ KOVANÉ ZDOBNÉ HŘEBY - Z EXTERIÉRU POBYTÁ PRKNY SLOŽENÝMI DO LOMENICE - BARVA HNĚDÁ, OPATŘENO LAKEM - POUTEC I KLAPAČKA BEZ PROFILACE - KLIKA A DVEŘNÍ ZÁVĚSY ŽELEZNÉ ZDOBNÉHO BAROKNÍHO CHARAKTERU - ZÁMEK FAB - DVEŘE OPATŘENY PRVKY ZABEZPEČOVACÍHO SYSTÉMU <p>NOVÝ STAV:</p> <ul style="list-style-type: none"> - DVEŘE BUDOU REPASOVÁNY - BUDOU ODSTRANĚNY VRSTVY STARÝCH NÁTĚRŮ A PŘÍPADNÉ POŠKOZENÉ DŘEVĚNÉ ČÁSTI - DROBNÁ POŠKOZENÍ BUDOU OPRÁVENA KLÍŽENÍM A TMELENÍM, PŘÍPADNĚ VYSAZENÍM NOVÝM DEŘVEM(DRUHOVĚ DLE STÁVAJÍCÍHO) - PO OPRAVĚ A BROUŠENÍ SE PROVEDE IMPREGNACE - DÁLE BUDE APLIKOVÁN ZÁKLADNÍ LAZUROVACÍ LAK A FINÁLNÍ NÁTĚR - KOVOVÉ ČÁSTI BUDOU CHEMICKY OČIŠTĚNY A VYLEŠTĚNY - POHYBLIVÉ ČÁSTI BUDOU NAMAZÁNY SILIKONOVÝM OLEJEM - DO ZÁVĚSŮ BUDE VTLAČENA VAZELÍNA, PRO ZAJIŠTĚNÍ SNAŽŠÍHO CHODU PANTU - STÁVAJÍCÍ VNITŘNÍ OSTĚNÍ ZAOMÍTANÉ - OPRAVA POŠKOZENÝCH OMÍTEK, VYMALOVÁNÍ - VENKOVNÍ OSTĚNÍ KAMENNÉ - OPRAVA POŠKOZENÝCH ČÁSTÍ, NÁTĚR - V ODSTÍNU ČERVENÉ DLE STÁVAJÍCÍ BAREVNOSTI - STÁVAJÍCÍ OCELOVÁ MŘÍŽ JE KOTVENÁ DO VNĚJŠÍHO OSTĚNÍ - OČIŠTĚNA OD KOROZE, NÁTĚR 	1	1.NP VSTUP DO ZAHŘADY

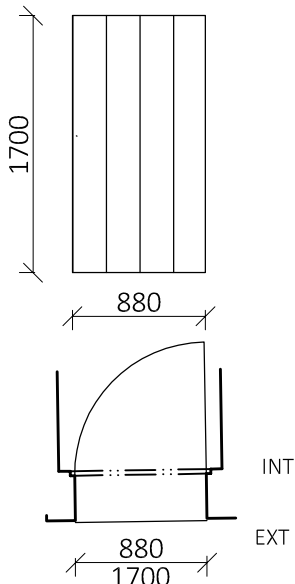
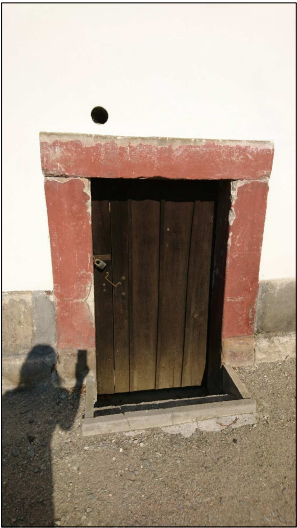
Č.V.	ROZMĚR STAVEBNÍHO OTVORU / SCHEMA	POPIS	POČET KS	UMÍSTĚNÍ
D09	<p>880/1700 mm STÁVAJÍCÍ STAV</p>

<p>STÁVAJÍCÍ STAV:</p> <ul style="list-style-type: none">- VSTUPNÍ DŘEVĚNÉ DVEŘE JEDNOKŘÍDLÉ- PRKENNÉ, ZÁMEK NA PETLICI- BARVA HNĚDÁ <p>NOVÝ STAV:</p> <ul style="list-style-type: none">- DVEŘE BUDOU OSAZENY NOVÉ- DŘEVĚNÉ, TRUHLÁŘSKÉ- Z EXTERIÉRU PRKENNÝ OBKLAD ŠIKMÝ (45°, DLE OSTATNÍCH STÁVAJÍCÍCH DVEŘÍ- KOVÁNÍ HISTORIZUJÍCÍ ŽELEZNÉ - KLIKA - KLIKA - VZHLEDOVĚ DLE OSTATNÍCH STÁVAJÍCÍCH DVEŘÍ- ZÁVĚSY ŽELEZNÉ, KOTVENO DO VNITŘNÍHO OSTĚNÍ- PETLICE, VISACÍ ZÁMEK- STÁVAJÍCÍ VNITŘNÍ OSTĚNÍ ZAOMÍTANÉ - OPRAVA POŠKOZENÝCH OMÍTEK, VYMALOVÁNÍ- VENKOVNÍ OSTĚNÍ KAMENNÉ- OPRAVA POŠKOZENÝCH ČÁSTÍ, NÁTĚR- V ODSSTÍNU ČERVENÉ DLE STÁVAJÍCÍ BAREVNOSTI	1	1.NP VSTUP DO PRŮJEZDU

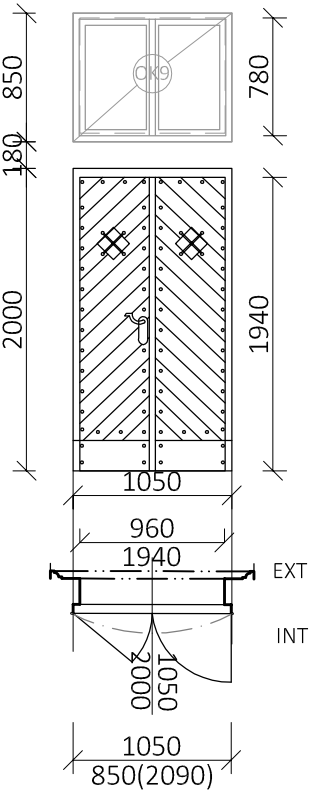
Č.V.	ROZMĚR STAVEBNÍHO OTVORU / SCHEMA	POPIS	POČET KS	UMÍSTĚNÍ
D11	1050/2050 mm

<p>STÁVAJÍCÍ STAV:</p> <ul style="list-style-type: none">- VSTUPNÍ DŘEVĚNÉ DVEŘE DVOUKŘÍDLÉ- SE SAMOSTATNÝM NADSVĚTLÍKEM OK08- DVĚ PROSKLENÁ OKÝNKA OPATŘENÁ KOVANÝMI MŘÍŽEMI- PO OBVODU DVEŘÍ KOVANÉ ZDOBNÉ HŘEBY- Z EXTERIÉRU POBYTÁ PRKNY SLOŽENÝMI DO LOMENICE- BARVA HNĚDÁ, OPATŘENO LAKEM- POUTEC I KLAPAČKA BEZ PROFILACE- KLIKA A DVEŘNÍ ZÁVĚSY ŽELEZNÉ ZDOBNÉHO BAROKNÍHO CHARAKTERU- ZÁMEK FAB- DVEŘE OPATŘENY PRVKY ZABEZPEČOVACÍHO SYSTÉMU <p>NOVÝ STAV:</p> <ul style="list-style-type: none">- DVEŘE BUDOU REPASOVÁNY- BUDOU ODSTRANĚNY VRSTVY STARÝCH NÁTĚRŮ A PŘÍPADNĚ POŠKOZENÉ DŘEVĚNÉ ČÁSTI- DROBNÁ POŠKOZENÍ BUDOU OPRÁVENA KLÍŽENÍM A TMELENÍM, PŘÍPADNĚ VYSAZENÍM NOVÝM DŘEVEM(DRUHOVĚ DLE STÁVAJÍCÍHO)- PO OPRAVĚ A BROUŠENÍ SE PROVEDE IMPREGNACE- DÁLE BUDE APLIKOVÁN ZÁKLADNÍ LAZUROVACÍ LAK A FINÁLNÍ NÁTĚR- KOVOVÉ ČÁSTI BUDOU CHEMICKY OČIŠTĚNY A VYLEŠTĚNY- POHYBLIVÉ ČÁSTI BUDOU NAMAZÁNY SILIKONOVÝM OLEJEM- DO ZÁVĚSŮ BUDE VTLAČENA VAZELÍNA, PRO ZAJIŠTĚNÍ SNAŽŠÍHO CHODU PANTU	1	1.NP VSTUP DO DVORA

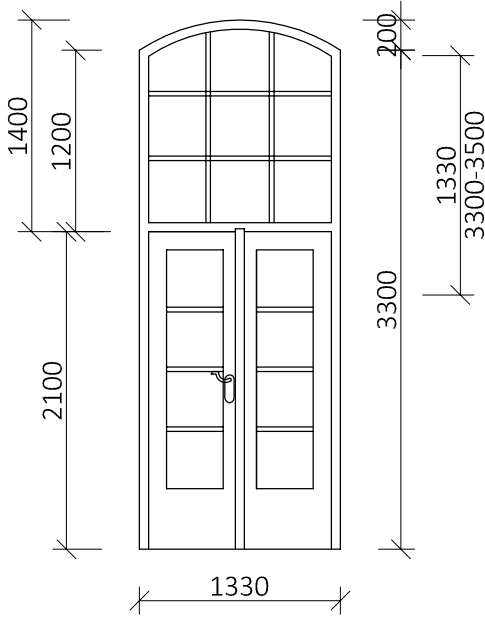
Č.V.	ROZMĚR STAVEBNÍHO OTVORU / SCHEMA	POPIS	POČET KS	UMÍSTĚNÍ
D12	1330/2100+1400 mm NOVÝ STAV

<p>NOVÉ VNITŘNÍ DVEŘE DOPLNĚNÉ- VYTVOŘENÍ ZÁVĚTRÍ</p> <ul style="list-style-type: none">- DVEŘE DŘEVĚNÉ TRUHLÁŘSKÉ, PROFIL ŠÍŘKY 60- DVOUKŘÍDLÉ OTVÍRAVÉ- ZASKLENÍ ČIRÝM IZOLAČNÍM DVOJSKLEM- CELOOBVODOVÉ KOVÁNÍ- OSAŽENO KOVÁNÍ KLIKA- KLIKA HISTORIZUJÍCÍHO VZHLEDU- VZHED BUDE ODSOUHLASEN PRACOVNÍKY NPU A OPP MĚÚ ČL)- ZÁMEK VLOŽKOVÝ (DO SYSTÉM GENERÁLNÍHO KLÍČE) <p>- SPOJE KŘÍDEL A RÁMŮ BEZ PŘÍZNANÉ SPÁRY</p> <p>- KLAČKA A POUTEC SE ZKOSENÝMI HRANAMI</p> <p>- BARVA HNĚDÁ (ČTYŘVRSTVÝ SYSTÉM LAZURY A KRYCÍCH LAKŮ), BARVA BUDE VZORKOVÁNA, ODSOUHLASENA VE SPOLUPRÁCI S NPÚ, A OPP MĚÚ ČL</p> <p>- MEZISKELNÍ RÁMEČEK V BARVĚ RÁMU</p> <p>- SILIKONOVÉ TĚSNĚNÍ V BARVĚ DVEŘÍ</p> <p>- Ud=max 1,2W/m2K - CELÝCH DVEŘÍ</p> <p>- KOTVENÍ DVEŘÍ OCELOVÝMI PŘÍPONKAMI DO OSTĚNÍ</p> <p>- OPRAVA POŠKOZENÝCH OMÍTEK OSTĚNÍ, VYMALOVÁNÍ</p> <p>DALŠÍ PARAMETRY A SPECIFIKACE VIZ TECHNICKÁ ZPRÁVA</p> <p>ROZMĚRY JSOU ORIENTAČNÍ- PŘED VÝROBOU NUTNO PROVÉST ZAMĚŘENÍ</p>	1	1.NP VSTUP DO DVORA Z GALERIE

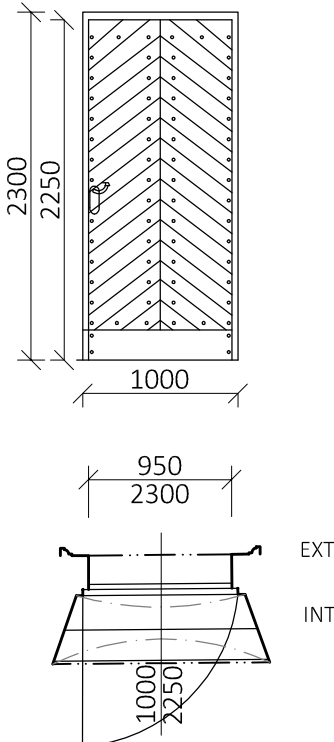
Č.V.	ROZMĚR STAVEBNÍHO OTVORU / SCHEMA	POPIS	POČET KS	UMÍSTĚNÍ
D15	1100/2250 mm STÁVAJÍCÍ STAV

<p>STÁVAJÍCÍ STAV:</p> <ul style="list-style-type: none"> - VSTUPNÍ DŘEVĚNÉ DVEŘE JEDNOKŘÍDLÉ - PO OBVODU DVEŘÍ KOVANÉ ZDOBNÉ HŘEBY - Z EXTERIÉRU POBYTÁ PRKNY SLOŽENÝMI DO LOMENICE - BARVA HNĚDÁ, OPATŘENO LAKEM - POUTEC I KLAPAČKA BEZ PROFILACE - KLIKA A DVEŘNÍ ZÁVĚSY ŽELEZNÉ ZDOBNÉHO BAROKNÍHO CHARAKTERU - ZÁMEK FAB - DVEŘE OPATŘENY PRVKY ZABEZPEČOVACÍHO SYSTÉMU <p>NOVÝ STAV:</p> <ul style="list-style-type: none"> - DVEŘE BUDOU REPASOVÁNY - BUDOU ODSTRANĚNY VRSTVY STARÝCH NÁTĚRŮ A PŘÍPADNÉ POŠKOZENÉ DŘEVĚNÉ ČÁSTI - DROBNÁ POŠKOZENÍ BUDOU OPRÁVENA KLÍŽENÍM A TMELENÍM, PŘÍPADNĚ VYSAZENÍM NOVÝM DŘEVEM(DRUHOVĚ DLE STÁVAJÍCÍHO) - PO OPRAVĚ A BROUŠENÍ SE PROVEDE IMPREGNACE - DÁLE BUDE APLIKOVÁN ZÁKLADNÍ LAZUROVACÍ LAK A FINÁLNÍ NÁTĚR - KOVOVÉ ČÁSTI BUDOU CHEMICKY OČIŠTĚNY A VYLEŠTĚNY - POHYBLIVÉ ČÁSTI BUDOU NAMAZÁNY SILIKONOVÝM OLEJEM - DO ZÁVĚSŮ BUDE VTLAČENA VAZELÍNA, PRO ZAJIŠTĚNÍ SNAŽŠÍHO CHODU PANTU - STÁVAJÍCÍ VNITŘNÍ OSTĚNÍ ZAOMÍTANÉ - OPRAVA POŠKOZENÝCH OMÍTEK, VYMALOVÁNÍ - VENKOVNÍ OSTĚNÍ KAMENNÉ- OPRAVA POŠKOZENÝCH ČÁSTÍ, NÁTĚR V ODSSTÍNU ČERVENÉ DLE STÁVAJÍCÍ BAREVNOSTI 	1	1.NP VSTUP EKOPORADNA

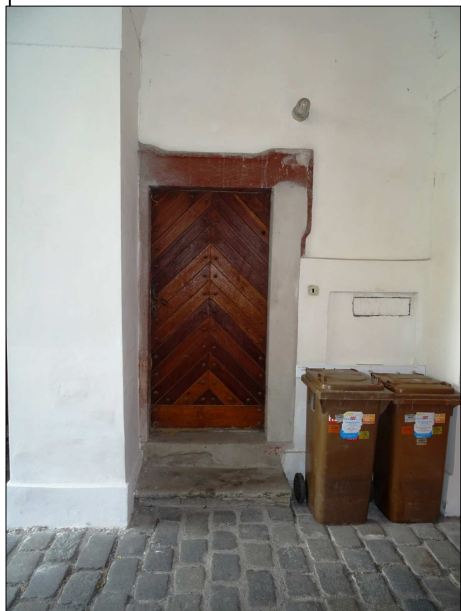
Č.V.	ROZMĚR STAVEBNÍHO OTVORU / SCHEMA	POPIS	POČET KS	UMÍSTĚNÍ
D16	950/1950 mm STÁVAJÍCÍ STAV <div data-bbox="363 342 569 696" data-label="Image"> </div> <div data-bbox="389 799 572 1005" data-label="Image"> </div> <div data-bbox="622 819 665 846" data-label="Text"> <p>EXT</p> </div> <div data-bbox="622 884 665 911" data-label="Text"> <p>INT</p> </div>	<p>STÁVAJÍCÍ STAV:</p> <ul style="list-style-type: none"> - VSTUPNÍ DŘEVĚNÉ DVEŘE JEDNOKŘÍDLÉ - PO OBVODU DVEŘÍ KOVANÉ ZDOBNÉ HŘEBY - Z EXTERIÉRU POBYTÁ PRKNY SLOŽENÝMI DO LOMENICE - BARVA HNĚDÁ, OPATŘENO LAKEM - POUTEC I KLAPAČKA BEZ PROFILACE - KLIKA A DVEŘNÍ ZÁVĚSY ŽELEZNÉ ZDOBNÉHO BAROKNÍHO CHARAKTERU - ZÁMEK FAB - DVEŘE NEJSOU VYUŽÍVÁNY <p>NOVÝ STAV:</p> <ul style="list-style-type: none"> - DVEŘE BUDOU REPASOVÁNY - BUDOU ODSTRANĚNY VRSTVY STARÝCH NÁTĚRŮ A PŘÍPADNÉ POŠKOZENÉ DŘEVĚNÉ ČÁSTI - DROBNÁ POŠKOZENÍ BUDOU OPRÁVENA KLÍŽENÍM A TMELENÍM, PŘÍPADNĚ VYSAZENÍM NOVÝM DŘEVEM(DRUHOVĚ DLE STÁVAJÍCÍHO) - PO OPRAVĚ A BROUŠENÍ SE PROVEDE IMPREGNACE - DÁLE BUDE APLIKOVÁN ZÁKLADNÍ LAZUROVACÍ LAK A FINÁLNÍ NÁTĚR - KOVOVÉ ČÁSTI BUDOU CHEMICKY OČIŠTĚNY A VYLEŠTĚNY - POHYBLIVÉ ČÁSTI BUDOU NAMAŽÁNY SILIKONOVÝM OLEJEM - DO ZÁVĚSŮ BUDE VTLAČENA VAZELÍNA, PRO ZAJIŠTĚNÍ SNAŽŠÍHO CHODU PANTU - STÁVAJÍCÍ VNITŘNÍ OSTĚNÍ ZAOMÍTANÉ - OPRAVA POŠKOZENÝCH OMÍTEK, VYMALOVÁNÍ - VENKOVNÍ OSTĚNÍ KAMENNÉ- OPRAVA POŠKOZENÝCH ČÁSTÍ, NÁTĚR V ODSÍNU ČERVENÉ DLE STÁVAJÍCÍ BAREVNOSTI 	1	1.NP VSTUP EKOPORADNA
