Vypracoval	Ing. Miroslav Terší	Ing. Miroslav Terší
Investor	KÚ Ústí n. Labem	Červený vrch 261/6
Místo stavby	Decín Rozbělesy	Decín IV
Název stavby	Dílenská loď DL 2	datum zpracování 12/2019
Název	ROZVOD PITNÉ VODY + TUV	formát A1 P
	DL 2-5.90.30	měřítko 1:100

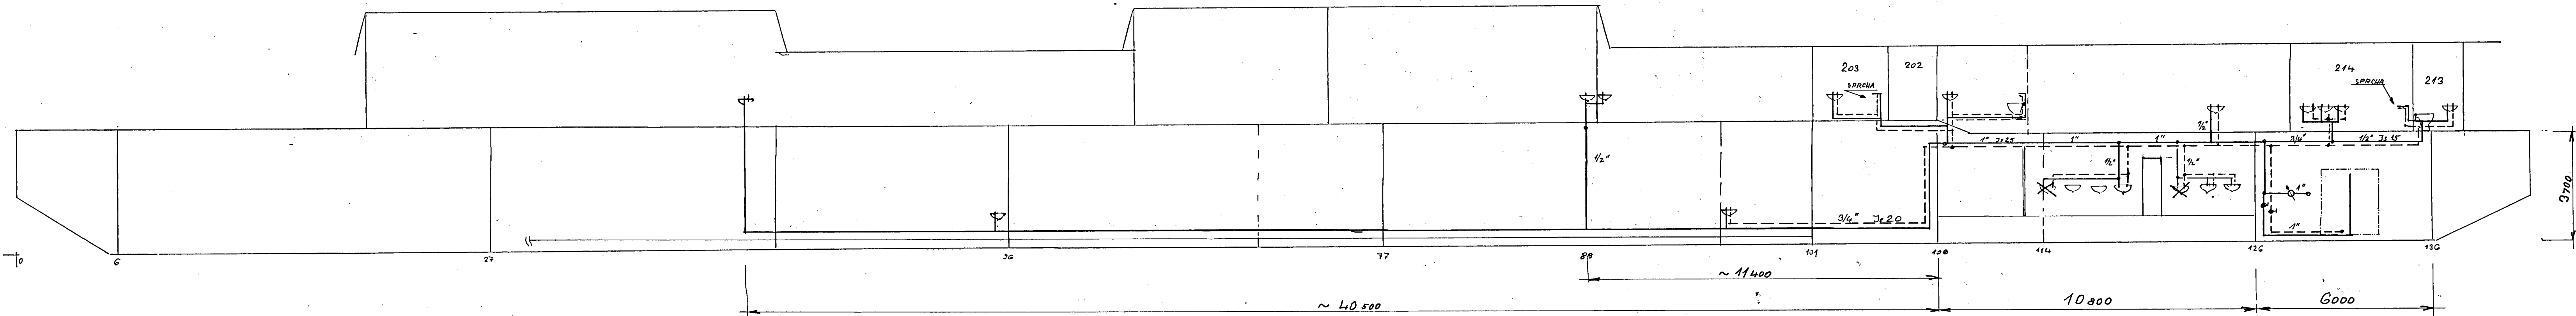
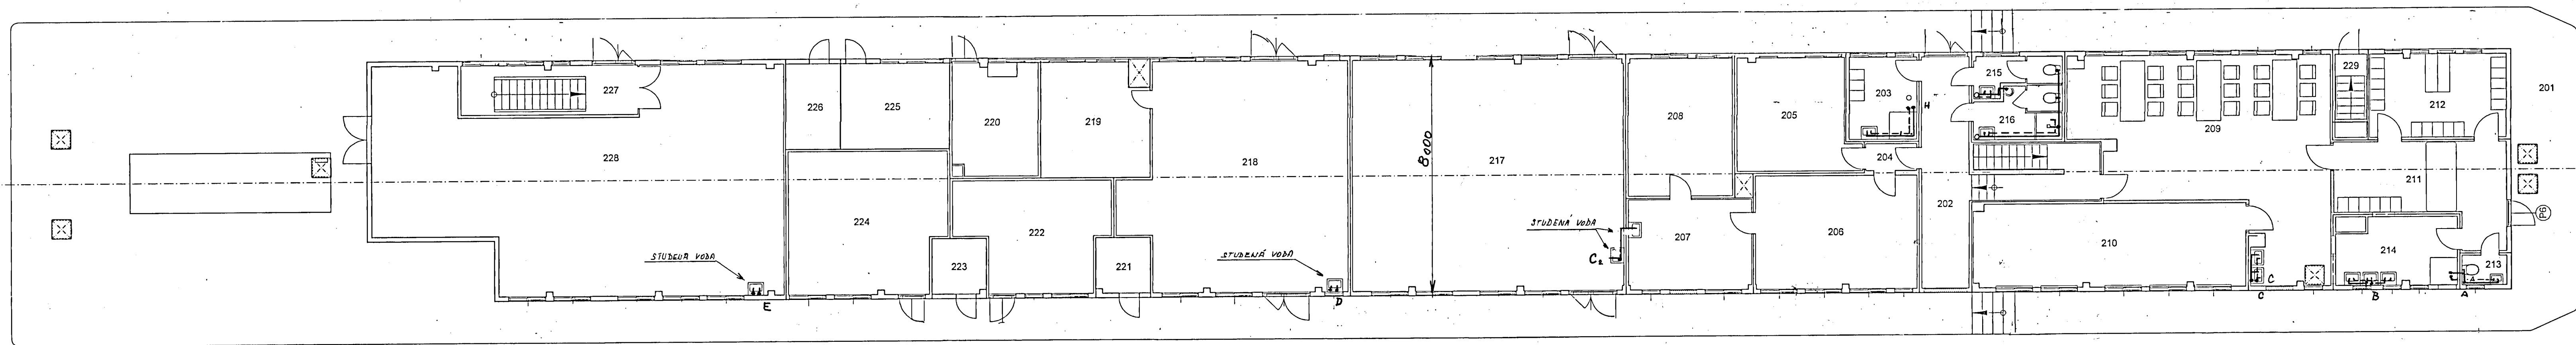
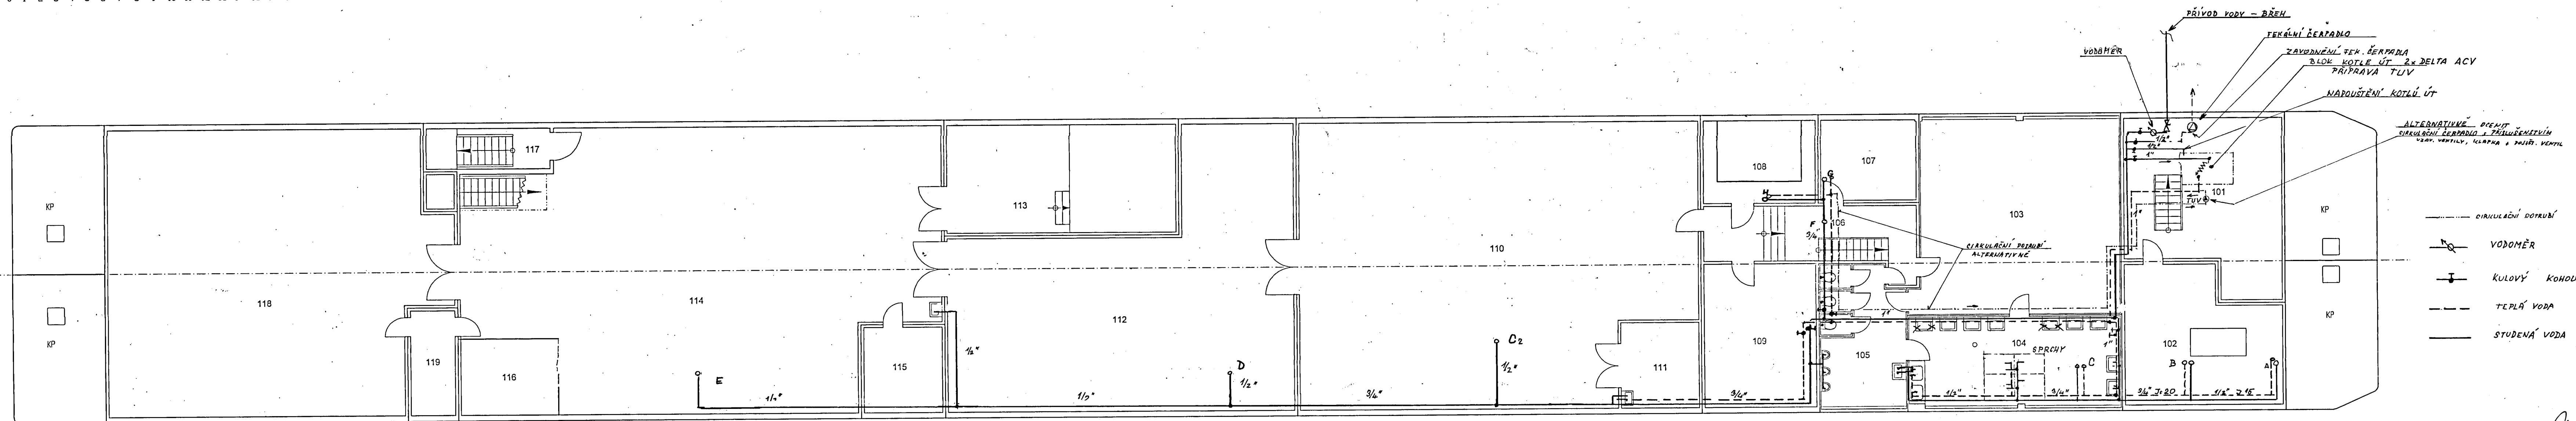
ODSTRANIT TANK PITNÉ VODY, ZRUŠIT POTRUBÍ MEZI STROJOVNOU (KOTELNOU) ZRUŠIT VÝMĚNÍK VODY V KOTELNĚ, ZRUŠIT POTRUBÍ MEZI NÍM A TANKEM VODY POTRUBÍ VEDENO PO STARÉM ROZVODU PO JEHO DEMONTÁŽI PRŮCHOD DO MÍSTNOSTI 203 (sprchy ženy) ŘEŠIT NA MÍSTĚ ZABUDOVAT ODVODŇOVACÍ ZÁTKYV NEJNÍŽŠÍCH BODECH V MÍSTNOSTI 119 JE UMYVADLO S ČERPÁNÝM ODTOKEM
