Technická zpráva

Dokumentace řeší opravu stávajících kamenných opukových opěrných zdí pod přilehlým chodníkem u čp. 361 v Nádražní ulici v Novém Městě nad Metují, které jsou poškozeny. Opěrné zdi tvoří terasy. Poslední třetí zeď je také poškozená, ale na stabilitu zdí pod chodníkovým tělesem nemá již vliv a proto není zahrnuta do oprav.

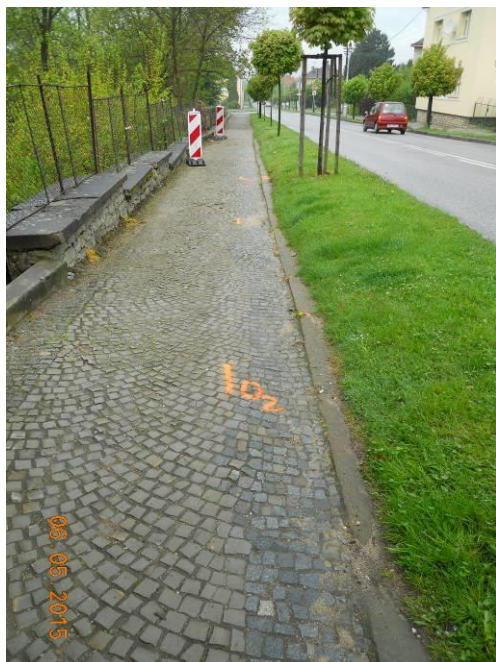
Pohled na chodník s vyznačením vedení kabelu O2

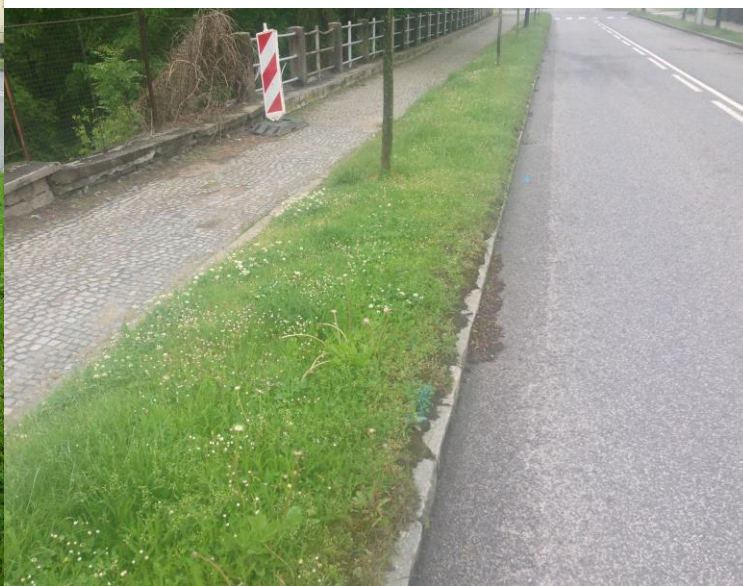
Pohled na chodník a komunikaci s vyznačením vedení vodovodního řadu a pohled na poškozený chodník v místě vykloněné zdi

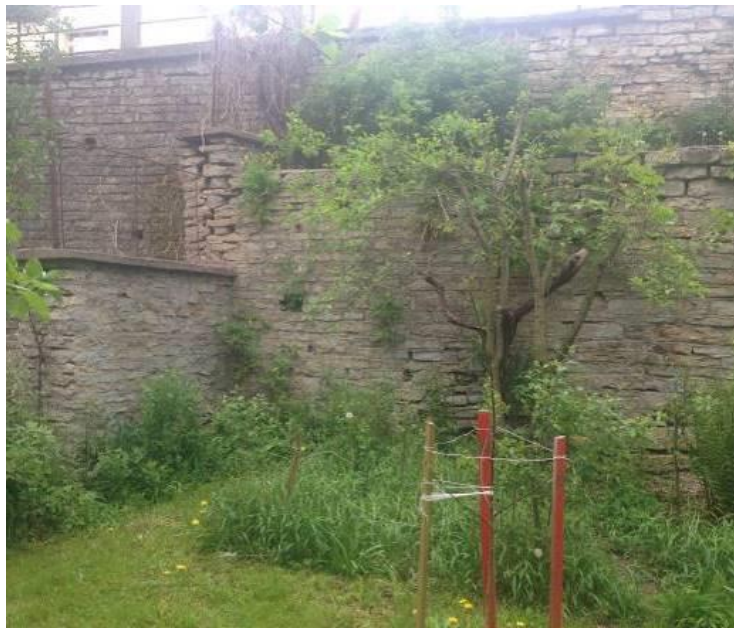
Pohled na opěrné zdi od spodní druhé opěrné zdi

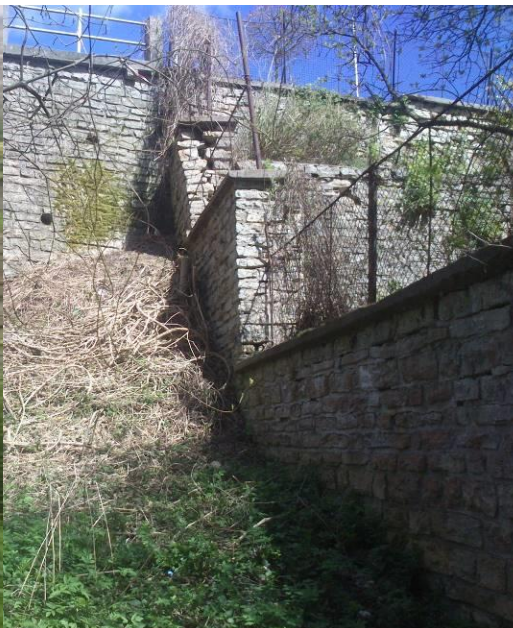
Pohled na rozpadlou boční zeď z pozemku 1912/13

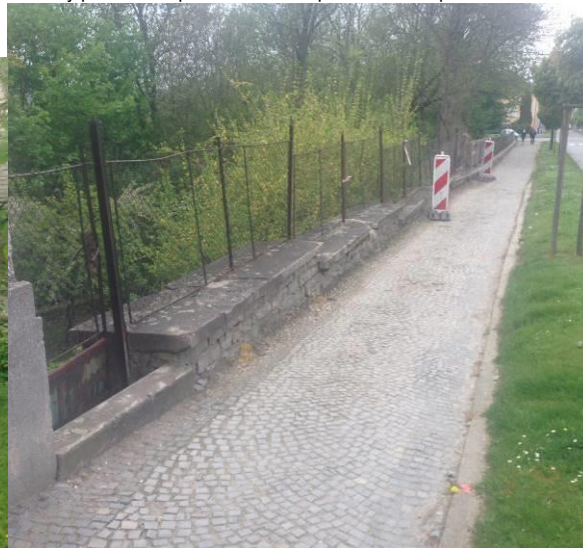
Celkový pohled na opěrnou stěnu s oplocením od č.p.361

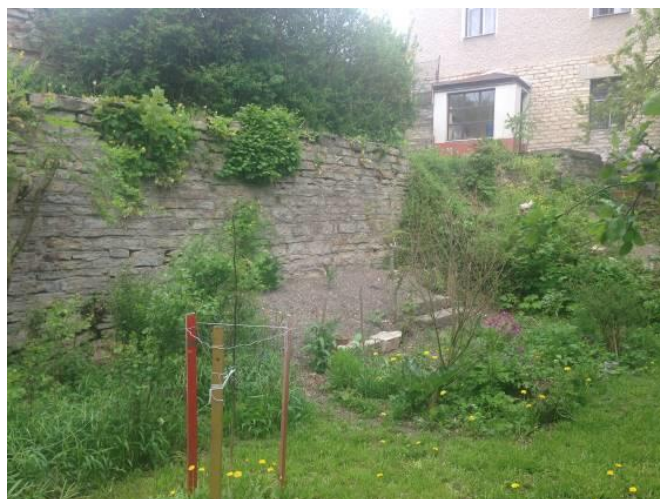
Pohled na spodní zeď se strženou částí

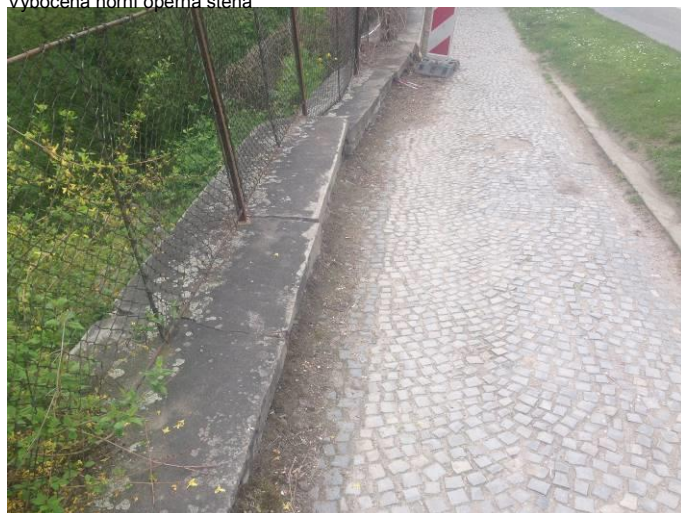
Vybočená horní opěrná stěna

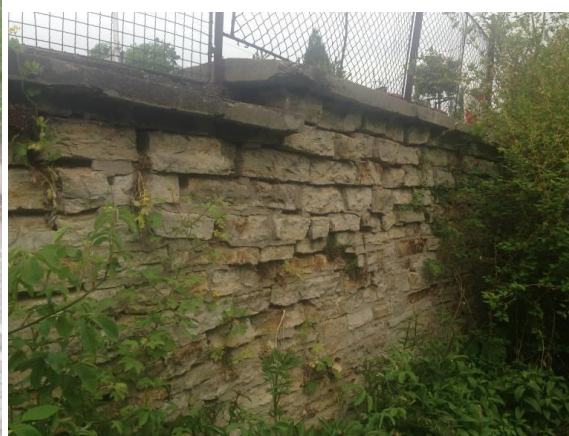
Pohled na porušené zdivo v místě vybočení horní opěrné stěny

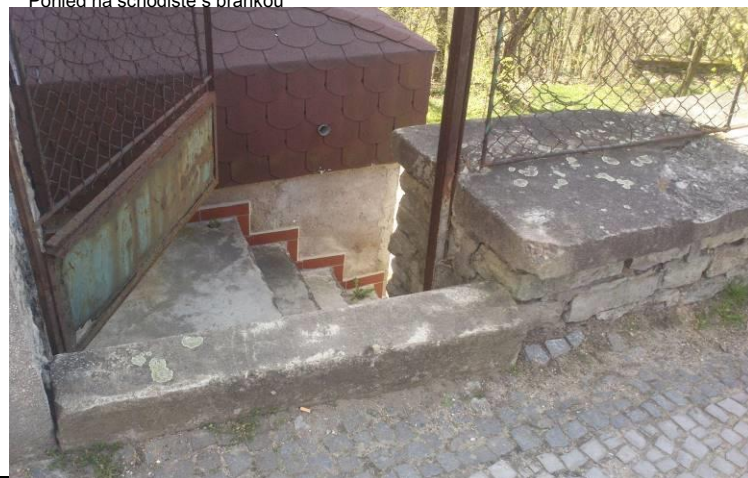
Pohled na schodiště s brankou

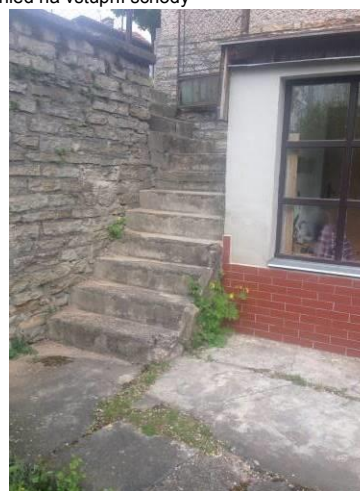
Pohled na vstupní schody
