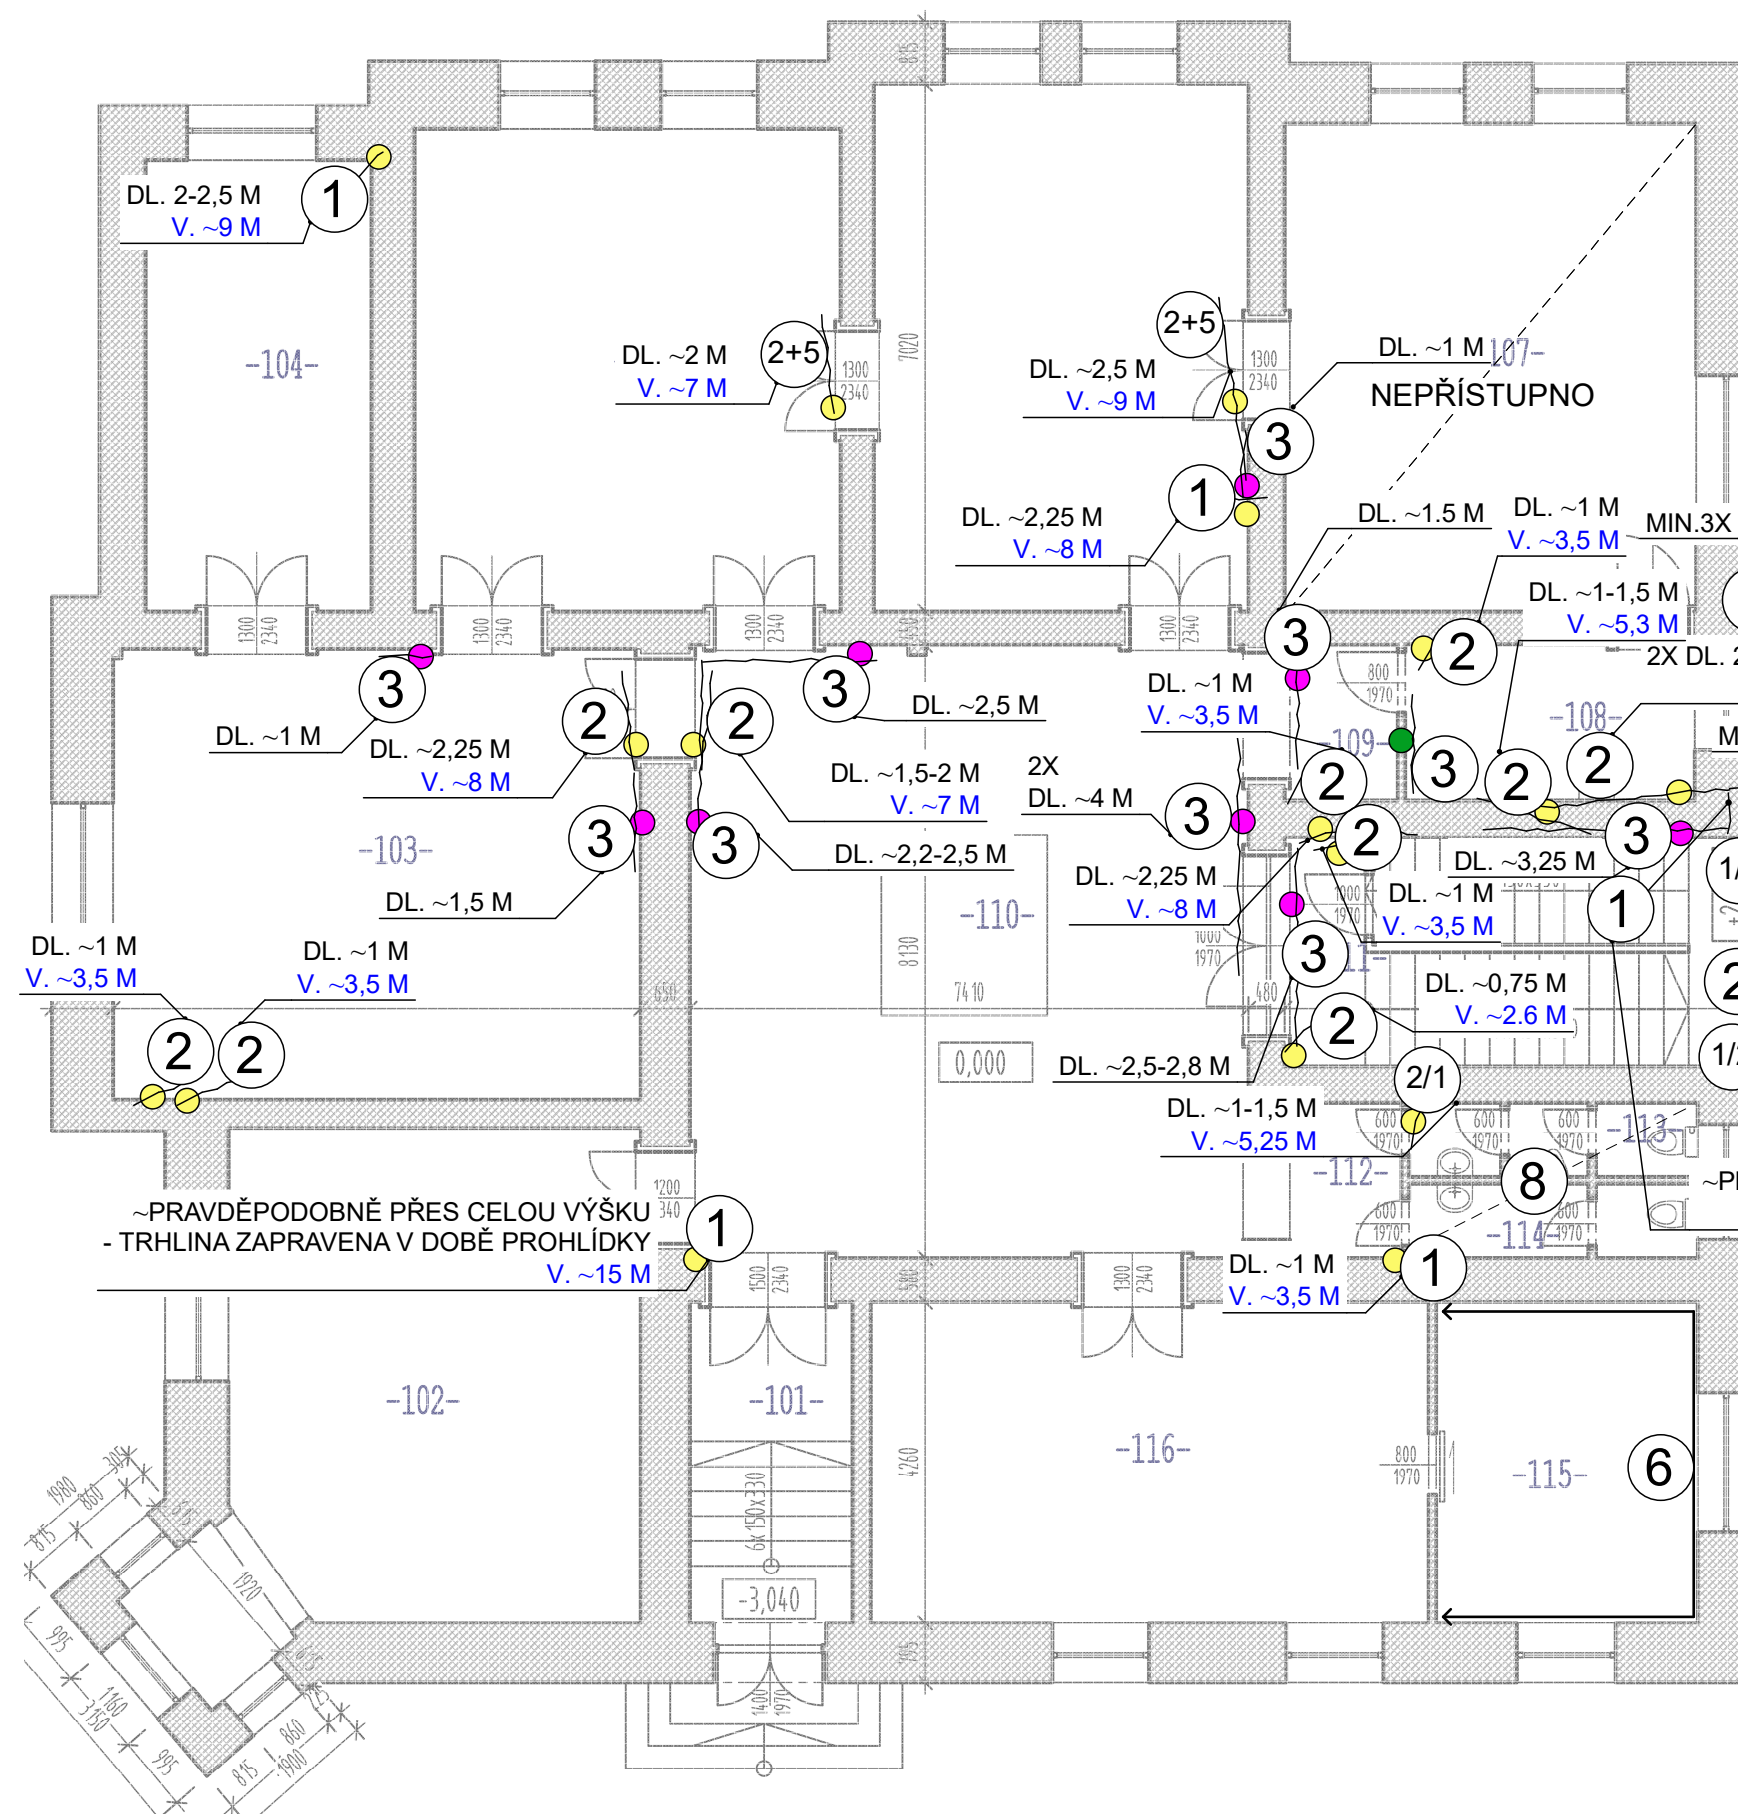
- 1, SVISLÁ TRHLINA
- 2, ŠIKMÁ TRHLINA
- 3, VODOROVNÁ TRHLINA
- 4, TRHLINA VE STROPNÍ KONSTRUKCI
- 5, TRHLINA NADPRAŽÍ/PŘEKladU
- 6, TRHLINA V ŘÍMSE
- 7, VYDUTÁ DLAŽBA
- 8, TRHLINY VE STROPNÍ KONSTRUKCI VLIVEM PŘETÍŽENÍ

JEDNÁ SE O ORIENTAČNÍ HODNOTU STANOVENOU NA ZÁKLADĚ ZJIŠTĚNÝCH VIDITELNÝCH DÉLEK TRHLIN PŘI VIZUÁLNÍ PROHLÍDCE OBJEKTU DNE 19.1.2019. ODHADOVANÉ VÝZTUŽE PRO 1. NADZEMNÍ PODLAŽÍ JE 165 M.

- STEHOVÁNÍ ZDIVA VČETNĚ INJEKTÁŽE
- INJEKTÁŽ
- PŘEZDĚNÍ NENOSNÉ PŘÍČKY
- ZESÍLENÍ PODPOR, STEHOVÁNÍ KLENB VČETNĚ INJEKTÁŽE
