SITUACE 2

Vypracoval	Bc.Miroslav Ira	  <div>Miroslav Ira projektová a inženýrská činnost ve výstavbě Sokolská 1149/26 46001 Liberec 1</div>	
Projektant	Bc.Miroslav Ira		
Investor:	KSSLK, p.o., Č.mládeže 632/32, Liberec 6		
Název akce	SIL.II/283 TURNOV - BĚLÁ		
Obsah:	SITUACE		
Stupeň:		Technická pomoc	
Datum:		03/2017	
Měř:		Kóty v:	
		Formát:	
		Č.v.	
		A4	
		C1.

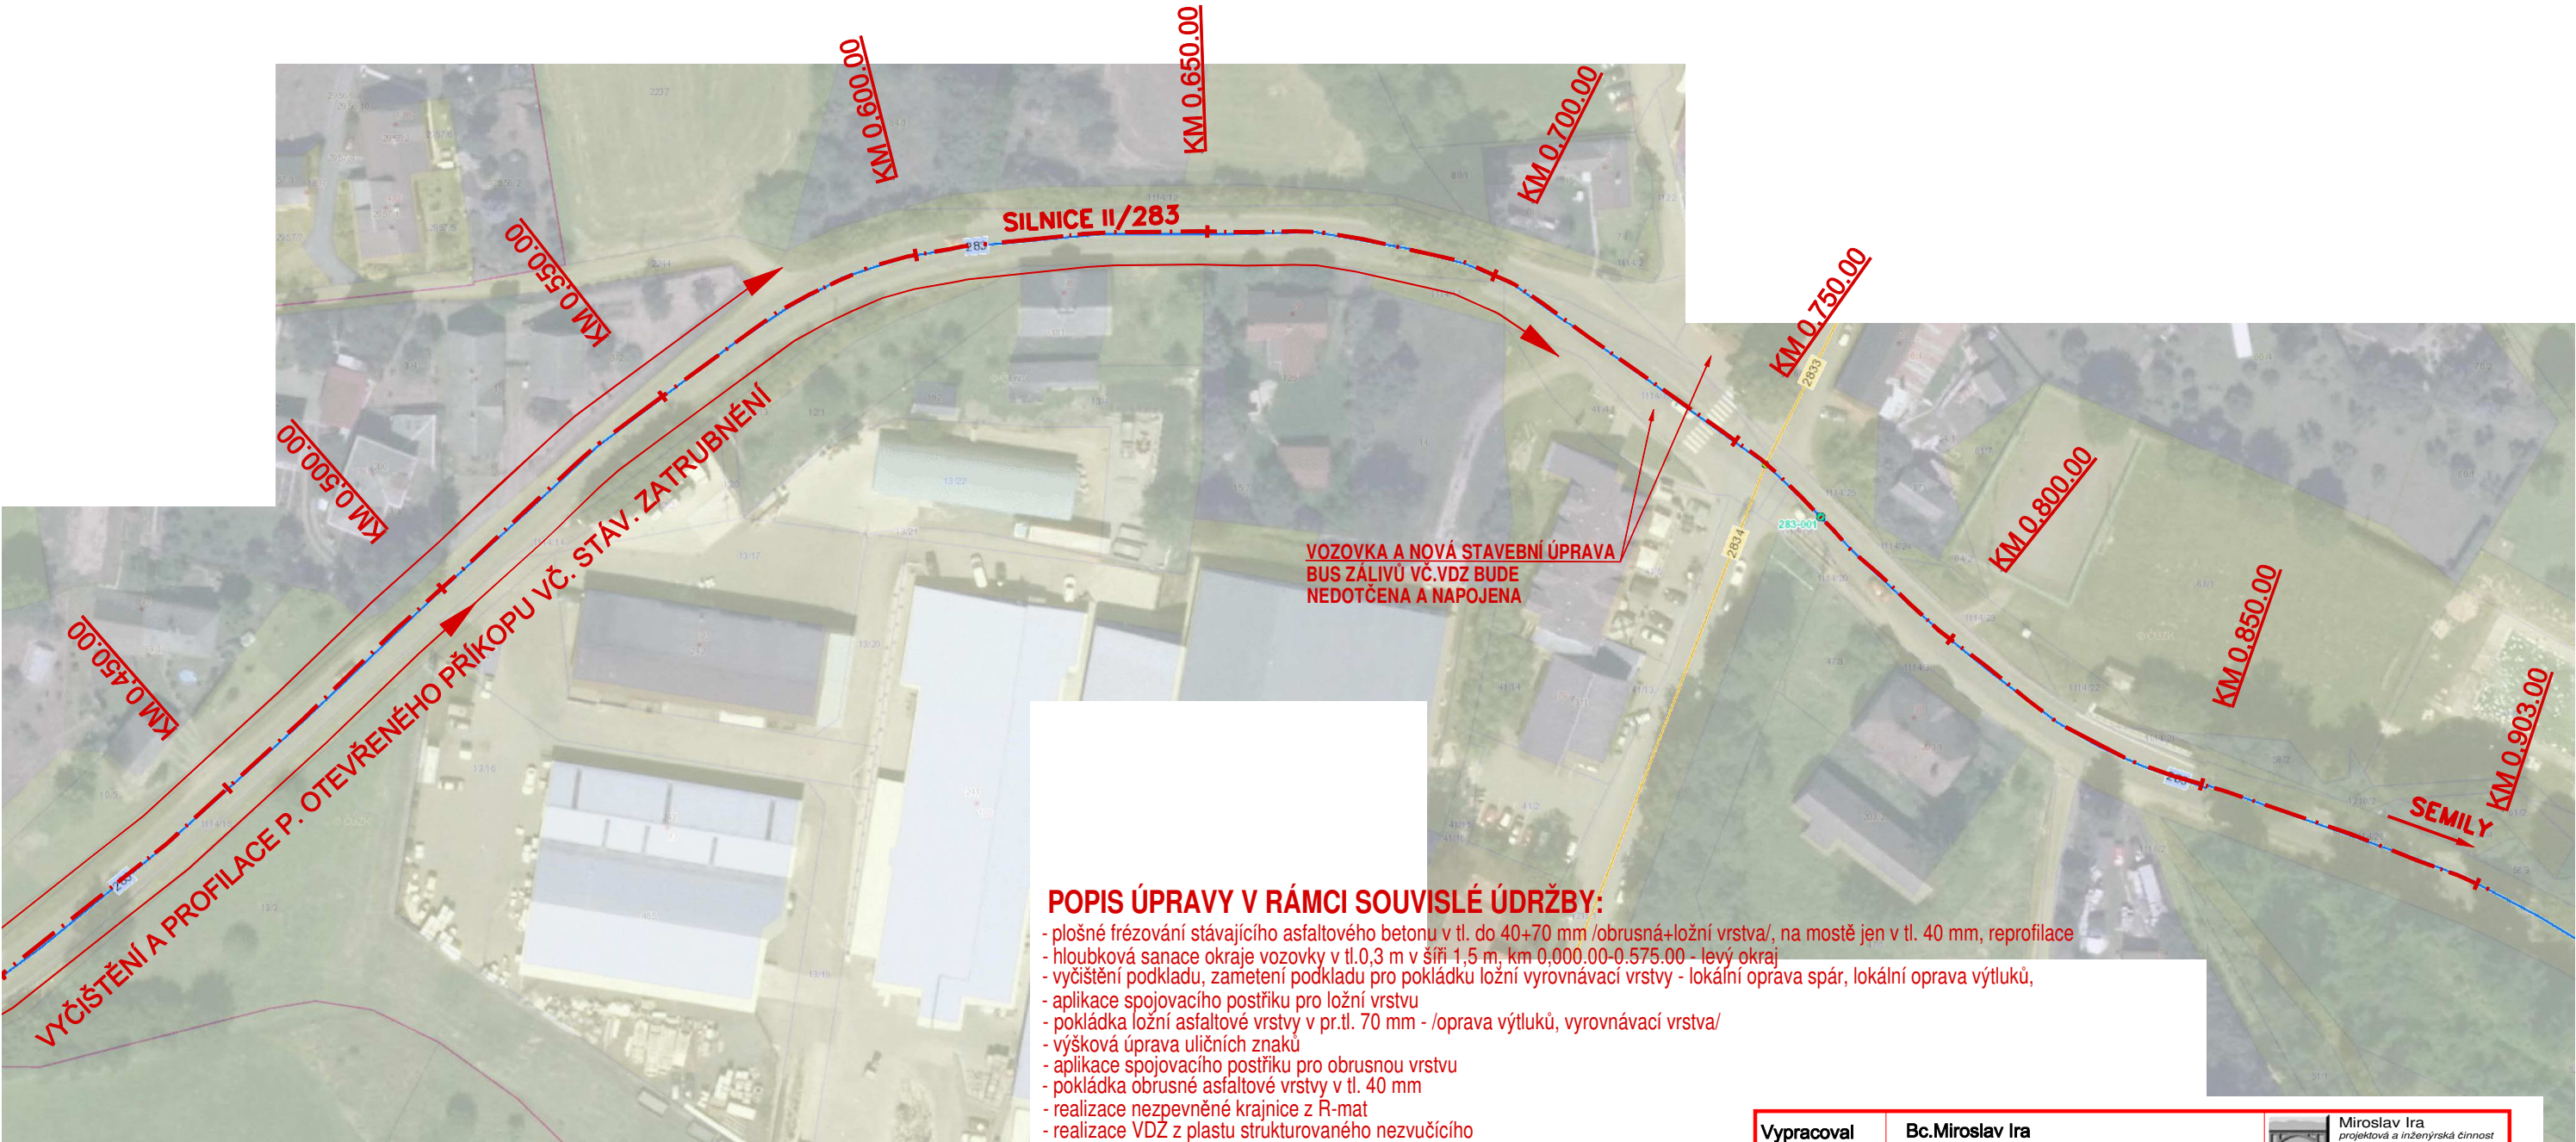
POPIS ÚPRAVY V RÁMCI SOUVISLÉ ÚDRŽBY:

- plošné frézování stávajícího asfaltového betonu v tl. do 40+70 mm /obrusná+ložní vrstva/, na mostě jen v tl. 40 mm, reprofilace
- hloubková sanace okraje vozovky v tl.0,3 m v šíři 1,5 m, km 0,000.00-0.575.00 - levý okraj
- vyčištění podkladu, zametení podkladu pro pokládku ložní vyrovnávací vrstvy - lokální oprava spár, lokální oprava výtluků,
- aplikace spojovacího postřiku pro ložní vrstvu
- pokládka ložní asfaltové vrstvy v pr.tl. 70 mm - /oprava výtluků, vyrovnávací vrstva/
- výšková úprava uličních znaků
- aplikace spojovacího postřiku pro obrusnou vrstvu
- pokládka obrusné asfaltové vrstvy v tl. 40 mm
- realizace nezpevněné krajnice z R-mat
- realizace VDŽ z plastu strukturovaného nezvučícího

FRÉZOVÁNÍ PLOŠNÉ V TL. DO 40+70 MM, REPROFILACE, PLOŠNÁ OPRAVA LOŽNÍ VRSTVY	
SMA 11S (ČSN EN 13108-1)	40 MM
POSTŘIK SPOJOVACÍ Z ASFALTOVÉ EMULZE 0,50 KG/M2	
ACL 16S (ČSN EN 13108-1) - VYROVNANÍ A OPRAVA LOŽNÍ VRSTVY	70 MM
POSTŘIK SPOJOVACÍ Z ASFALTOVÉ EMULZE 0,50 KG/M2	
CELKEM	110 MM
