III/29022 SOUVISLÁ ÚDRŽBA KOMUNIKACE  
SO101 - VZOROVÉ PŘÍČNÉ ŘEZY  
M 1:50

SO 101 III/29022 SOUVISLÁ ÚDRŽBA KOMUNIKACE

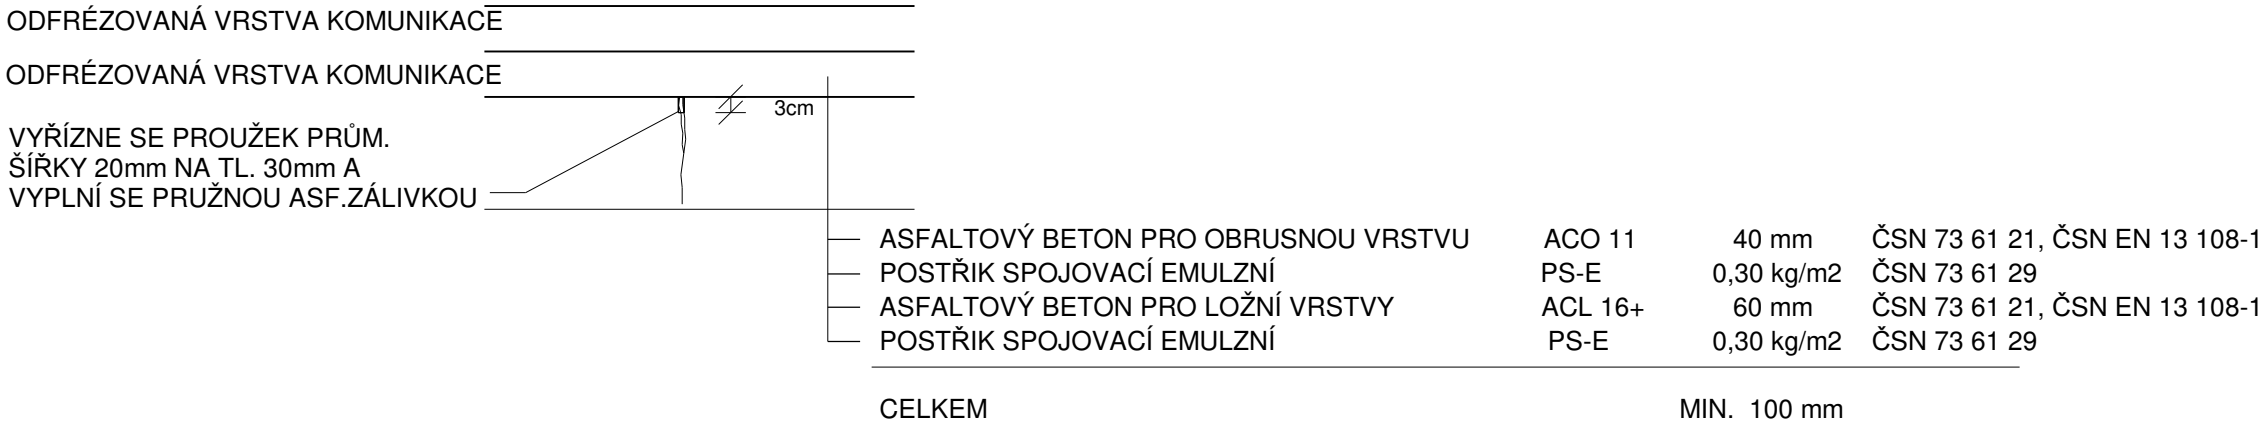
SCHÉMA OPRAV PORUCH VOZOVKY

MENŠÍ PORUCHY

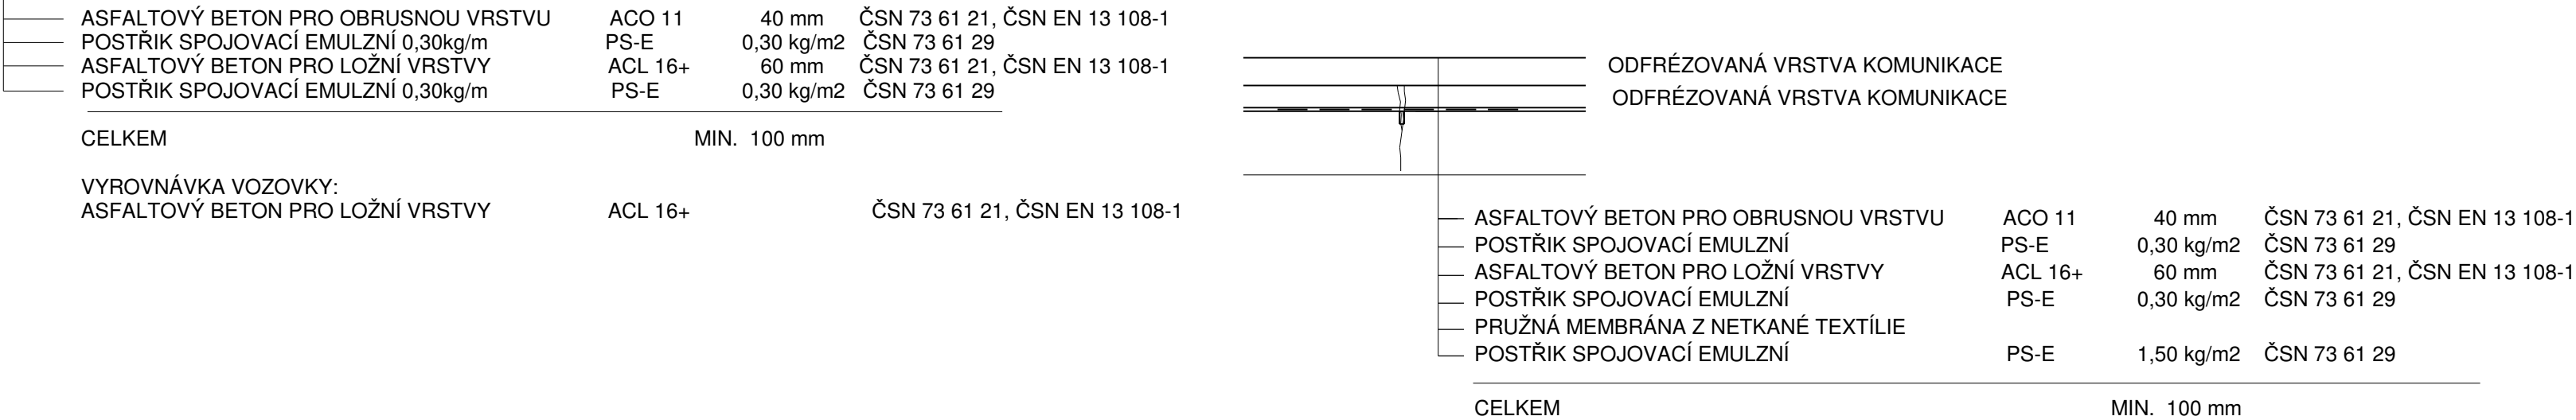
SCHÉMA OPRAV PORUCH VOZOVKY

OPRAVA PŘÍČNÉ TRHLINY

POZNÁMKA: Oprava a ošetření příčných trhlin dle TP 115.  
Trhliny se profrézují na šířku 20 mm a hloubky 30 mm,  
vyčistí a provede penetračně adhezni nátěr svislých stěn trhliny,  
v případě, že trhliny zasahují až do podkladních vrstev, provede se  
jejich předtěsnění vhodnou hmotou (např. provazec z mikroporézní pryže, drcená guma, apod.),  
takto vyčištěné a upravené trhliny se ihned zalijí pružnou záливkovou hmotou za horka  
záливková hmota musí vyplnit prostor upravené resp. předtěsněné druzky bez dutin a pórů.  
Při přelití je nutné přebytečné množství záливkové hmoty odstranit.
