# **Kontrola technického stavu čerpací stanice motorové nafty a návrh modernizace evidence skladování a dalších opatření k zajištění bezpečného provozu**

<b>Provozovatel:</b>	ČD Cargo, a.s.
<b>Pracoviště:</b>	<b>ČESKÉ BUDĚJOVICE – čerpací stanice PHM</b>
<b>Odpovědná osoba:</b>	p. Ing. Přemysl Pásek

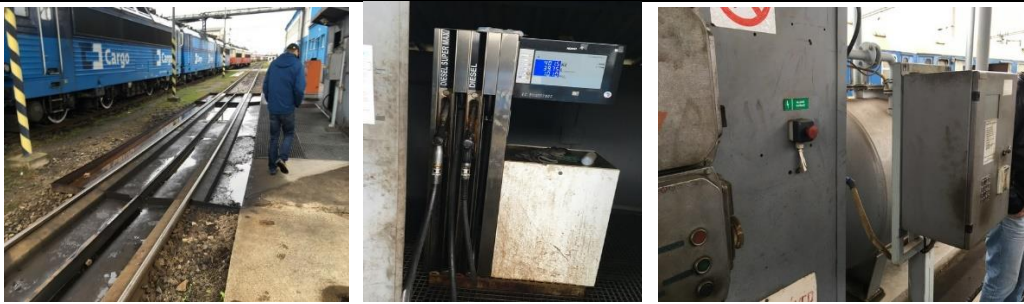
<i>Foto:</i>

<i>Popis stavu:</i>	<p>Čerpací stanice České Budějovice (část pro výdej motorové nafty) je provozována v systému bezobslužného výdeje. Výdejní část čerpací stanice je rozdělena na záložní výdej (původní výdejní místo, nyní mimo provoz) a provozní výdej (novější výdejní místo, nyní v provozu). Výdej motorové nafty je prováděn přes bezobslužný terminál (čipový výdej) Unicode Minimaster 2 (operační systém vlastního terminálu - DOS). K výdeji je používán výdejní stojan ADAST Major. Výstup ze zařízení Minimaster 2 je přebírán do evidenčního systému Evita. Výdejní stojan nasává motorovou naftu z malé provozní nádrže (tzv. vyrovnávací nádrž), která je umístěna v prostoru výdejního místa. Průběžné doplňování této nádrže je prováděno automaticky, a to čerpadly, která jsou umístěna ve strojovně čerpací stanice. Výdejní stojan není vybaven systémem teplotní kompenzace. Metrologické ověření výdejního stojanu je pravidelně zajišťováno.</p>

<i>Zjištěné neshody:</i>	<p><b>Výdej bez systému teplotní kompenzace (tzn. bez přepočtu objemu na 15 °C), zastaralý bezobslužný systém výdeje (necertifikovaný na Evita, operační systém DOS):</b></p> <ul style="list-style-type: none"> <li>Nadzemní nádrže – častá změna teploty působí na přesnost měření, pokud není instalován systém pro teplotní kompenzaci</li> <li>Není sjednocen způsob měření s měřením příjmu a měřením výšky hladiny (teplotní kompenzace není u všech měřidel v systému), což může působit problémy v evidenci</li> <li>Současný bezobslužný systém je zastaralý, nelze u něj provést přechod na operační systém Windows (nové terminály UNICODE nemají certifikaci na evidenční systém EVITA)</li> </ul>
<i>Návrh řešení:</i>	<p>Instalovat systém měření, který bude včetně systému pro teplotní kompenzaci vydávaného paliva a modernizovat bezobslužný terminál (certifikované zařízení na EVITA) v rozsahu:</p> <ul style="list-style-type: none"> <li>osazení systému teplotní kompenzace do stávajícího výdejního stojanu ADAST</li> <li>pro řízení výdejního stojanu instalovat nový integrovaný bezobslužný terminál UNIDATAZ (vestavba přímo do výdejního stojanu – změna na stojan CARD), který je provozovaný na systému Windows a je certifikovaný na evidenční systém EVITA. V rámci osazení nového terminálu provést nutné elektro práce pro řízení a ovládání technologie.</li> </ul>

<i>Odůvodnění navrženého řešení:</i>	<ul style="list-style-type: none"> <li>Je možná přestavba stávajícího výdejního stojanu</li> <li>Bezobslužný terminál UNIDATAZ má certifikaci pro připojení na evidenční systém EVITA</li> </ul>

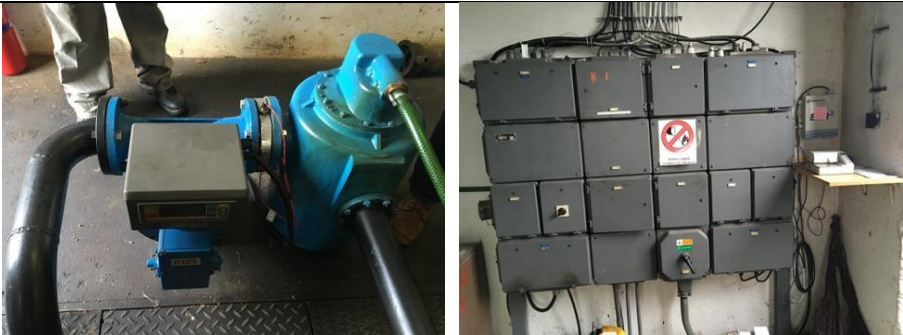
<i>Popis stavu:</i>	Příjem motorové nafty je prováděn přes průtočné měřidlo HEFA M405.80/HB, jehož funkce je pravidelně ověřována. Jedná se o měřidlo se systémem teplotní kompenzace, tiskárna je součástí zařízení. Údaje jsou tedy zobrazeny na elektronickém počítadle měřidla a vytištěny tiskárnou. Měřidlo není napojeno na evidenční systém Evita, avšak po osazení převodníkem je to možné.
<i>Foto:</i>

<i>Zjištěné neshody:</i>	<b>Moderní systém měření, který však není napojen na systém EVITA:</b> <ul style="list-style-type: none"> <li>• Chybí převodník pro napojení měřidla na evidenční systém EVITA</li> <li>• Není instalován elektromagnetický ventil HEFA, který zamezí průtoku kapaliny, pokud není funkční měření příjmu</li> </ul>
<i>Návrh řešení:</i>	Instalovat převodník pro přenos naměřených údajů do systému EVITA (certifikované zařízení na EVITA) a provést úpravy měrné skupiny: <ul style="list-style-type: none"> <li>• Vyměnit stávající tiskárnu měřidla pro vkládání lístků za tiskárnu pro tisk z role</li> <li>• Instalovat do systému elektromagnetický ventil HEFA DN 80</li> <li>• Pro řízení systému měření příjmu instalovat převodník UNIDATAZ, který je provozovaný na systému Windows a je certifikovaný na evidenční systém EVITA. V rámci osazení nového terminálu provést nutné elektro práce pro řízení a ovládání nového průtočného měřidla.</li> </ul>

<i>Odůvodnění navrženého řešení:</i>	<ul style="list-style-type: none"> <li>• Přestavbou stávajícího měřidla příjmu nebude nutná certifikace – uvedení nového měřícího systému do provozu dle současného Zákona o metrologii (dle EU)</li> <li>• Měřidla HEFA a převodník UNIDATAZ mají certifikaci pro připojení na evidenční systém EVITA</li> <li>• Výměnou tiskárny pro tisk z role bude usnadněna obsluha zařízení a bude zajištěna kompatibilita s převodníkem UNIDATAZ (po připojení převodníků dochází u starších měřidel vlivem chyby v software k tisku prázdného lístku před vytištěním lístku s údaji – pokud se lístek nevkládá a tiskne se z role, nečiní to pak pro obsluhu problém)</li> <li>• Vložením elektromagnetického ventilu HEFA do systému bude zamezen průtok kapaliny, pokud nebude aktivováno měření (nebude možné provádět neměřený příjem)</li> </ul>

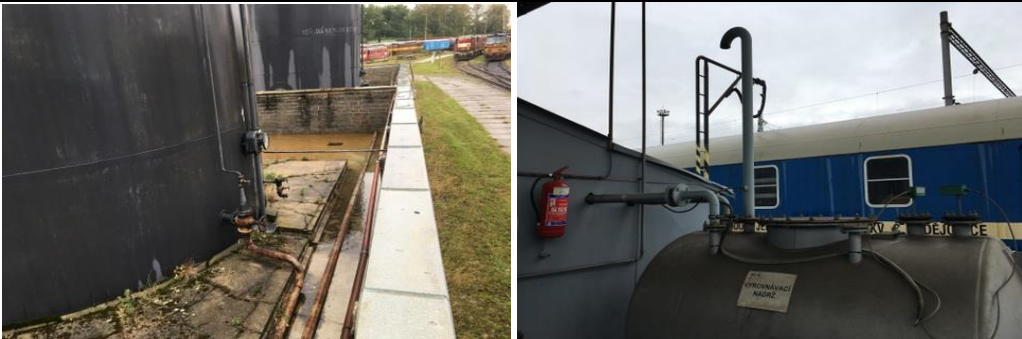
<i>Popis stavu:</i>	<p>Měření výšky hladiny a objemu v provozní skladovací nádrži na motorovou naftu je prováděno pomocí mechanického ukazatele výšky hladiny – stavoznaku, popř. pomocí měření měrným pásmem. Přepočet na objem nebo měření teploty musí provádět obsluha mechanicky. Údaje o výšce hladiny (ne objemu) jsou nebo nemohou být přenášeny do systému Evita – není instalováno žádné kompatibilní zařízení.</p> <p>Měření výšky hladiny a objemu v malé provozní nádrži (tzv. vyrovnávací nádrž) na výdejním místě není prováděno.</p>
<i>Foto:</i>

<i>Zjištěné neshody:</i>	<p><b>Nedostatečná přesnost měření, měření pouze výšky hladiny, nezobrazuje objem ani žádné jiné údaje, nelze přenášet data do systému EVITA:</b></p> <ul style="list-style-type: none"> <li>• Přesnost měření není dostatečná vzhledem k požadavkům na přesnost evidence skladových zásob</li> <li>• Není automaticky měřena teplota nafty, úroveň kalů u dna nádrže, mezní hodnoty v nádrži atd.</li> <li>• Není automaticky zobrazován objem nafty v nádrži – měřena pouze výška hladiny</li> <li>• Není sjednocen způsob měření s měřením příjmu a měřením výdeje nafty (teplotní kompenzace není u všech měřidel v systému), což může působit problémy v evidenci</li> </ul>

<i>Návrh řešení:</i>	<p>Instalovat systém měření, který bude včetně systému pro teplotní kompenzaci objemu skladovaného paliva (certifikované zařízení na EVITA) a provést další technické úpravy v rozsahu:</p> <ul style="list-style-type: none"> <li>• Dodat a instalovat magnetostrikční měření – hladinoměr na provozní skladovací nádrž a tzv. vyrovnávací nádrž. U systému se požaduje měření výšky hladiny, přepočet na objem dle zadání kalibračních tabulek, měření teploty v několika úrovních výšky hladiny, přepočet na objem v závislosti na teplotě, měření a případných kalů u dna nádrže, měření a indikace (optická, zvuková) maximální a havarijní výšky hladiny. Údaje zobrazovat na displeji v blízkosti nádrží a dále přenášet do evidenčního systému EVITA – tzn. dodat zařízení certifikované na tento systém, např. UNIDATAZ Symeh.</li> <li>• Provést přípravy na osazení výše uvedeného zařízení v rozsahu – zhotovení nových kalibračních tabulek od autorizované společnosti (nejsou-li provedeny), příprava na montáž zařízení – příruby, elektro práce</li> </ul>

<i>Odůvodnění navrženého řešení:</i>	<ul style="list-style-type: none"> <li>• Magnetostrikční měření, které je certifikováno a napojeno na evidenční systém EVITA, splňuje veškeré požadavky na moderní a přesný způsob měření objemu skladované nafty ve skladovacích nádržích</li> </ul>
