| Akce: | OPRAVA ROOSEVELTOVA MOSTU | | | Datum | Stupeň |
| Příloha: | DIAGNOSTICKÝ PRŮZKUM | | | Souprava | Č. přílohy |

# **DIAGNOSTICKÝ PRŮZKUM**

V září 2017 byl pracovníky firmy Pontex spol. s r.o. proveden diagnostický průzkum vybraných částí Rooseveltova mostu v Plzni. Průzkum byl zpracováván pro potřeby projektové dokumentace Oprava Rooseveltova mostu a je jeho součástí.

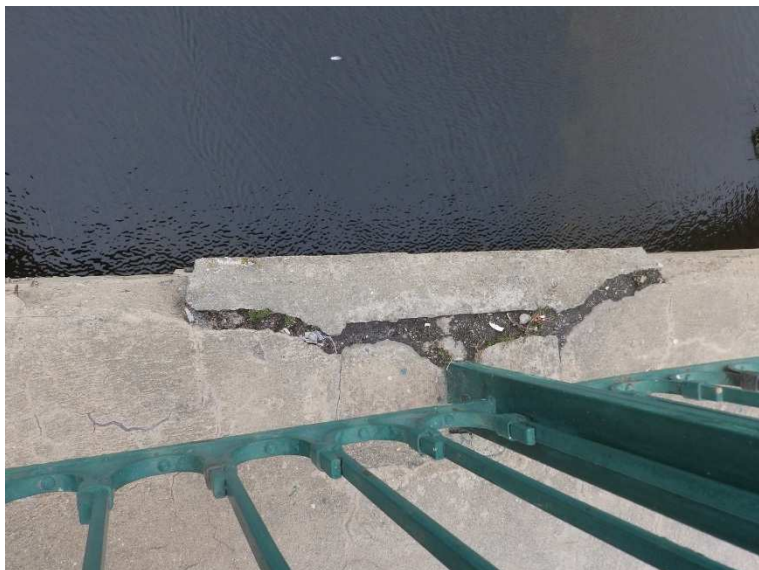
Krajní část betonu u kapsy sloupku zábradlí je odtržena od římsy.

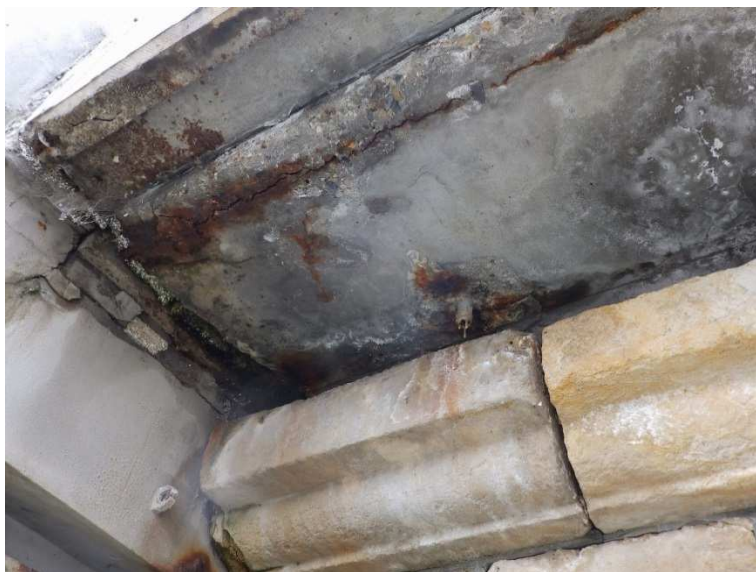
Silné průsaky na spodním líci římsy a konzole NK u mostního závěru.

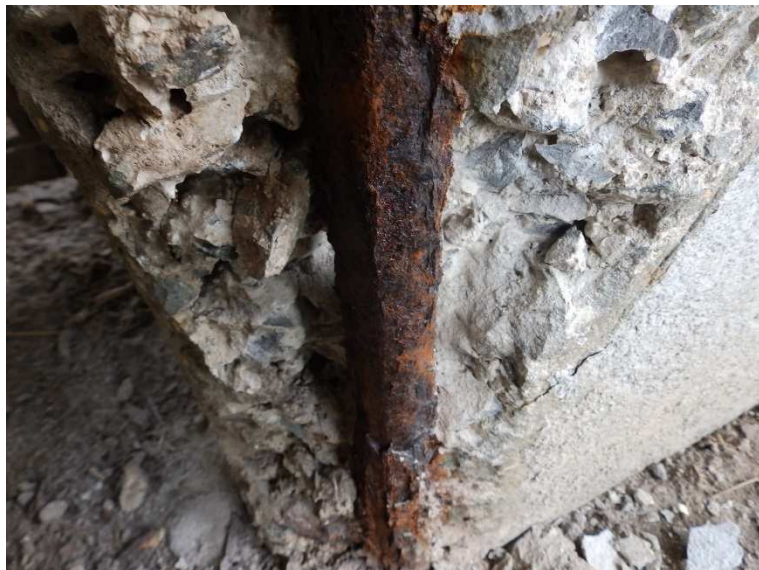
Zkušební místo OV 2

| Zk. místo | Popis zkoušené části konstrukce; poškození | Zjištěný stav | Odhad oslabení průřez. plochy [%] |
|---|---|---|---|
| OV 2 | Schodiště na pravé straně - schodišťová stěna roh v zadní části (u země) | * svislá výztuž žebírková, $\phi 25\text{mm}$<br>* koroze<br>* krycí vrstva 12 mm | 15% |

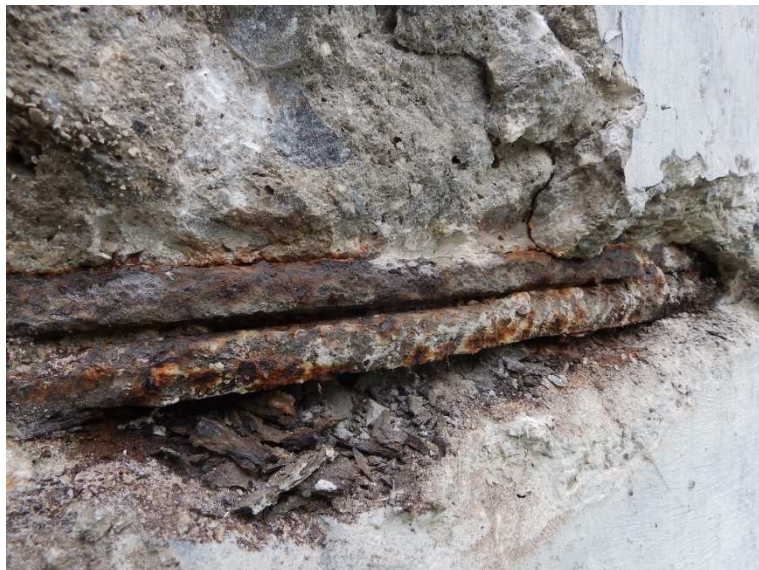
Zkušební místo OV 5

| Zk. místo | Popis zkoušené části konstrukce; poškození | Zjištěný stav | Odhad oslabení průřez. plochy [%] |
|---|---|---|---|
| OV 5 | Schodiště na pravé straně - schodišťová stěna nad 2 ramenem | * vodorovná výztuž žebírková, $\phi 12\text{ mm}$ , vodorovná výztuž hladká $\phi 10\text{ mm}$<br>* koroze<br>* krycí vrstva 30 mm | 10% |

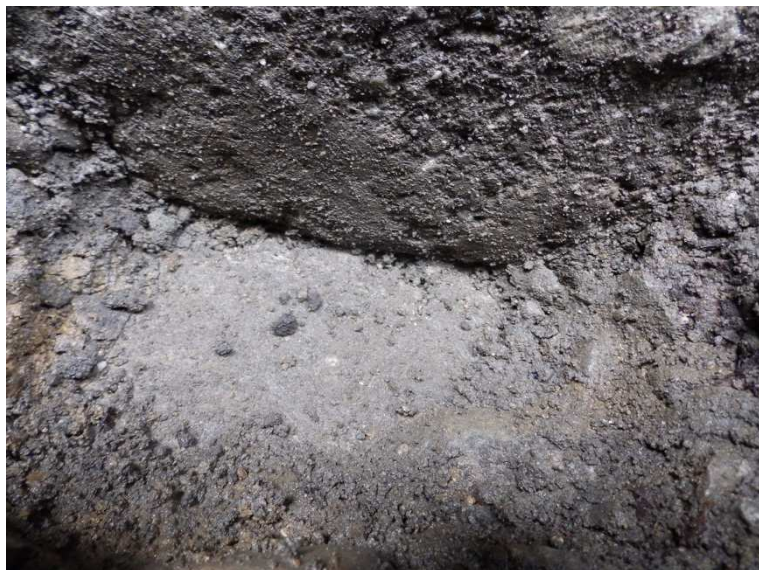
Detail - spára mezi deskou a podkladním betonem.
